Ex- Ospedale Psichiatrico di Racconigi

Crollo di parte della facciata dell'avancorpo sul prospetto sud

Perizia tecnica

Cavallermaggiore, 23 Giugno 2016

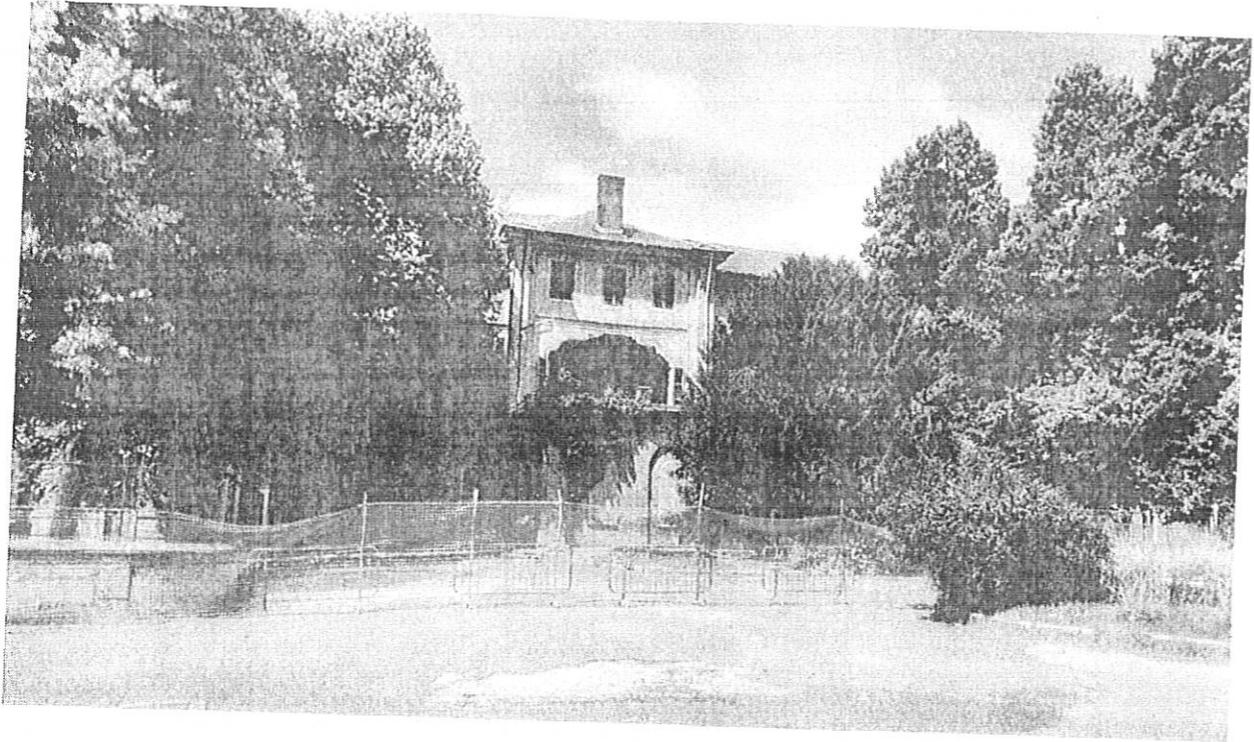
La visita è stata motivata dal crollo, avvenuto presumibilmente tra i giorni 17/18 Giugno 2016, di una vasta porzione del muro portante esterno dell'avancorpo centrale sul fronte sud (foto n. 1, 2).

Foto n. 1: Vista dell'avancorpo centrale sud, con la parte crollata

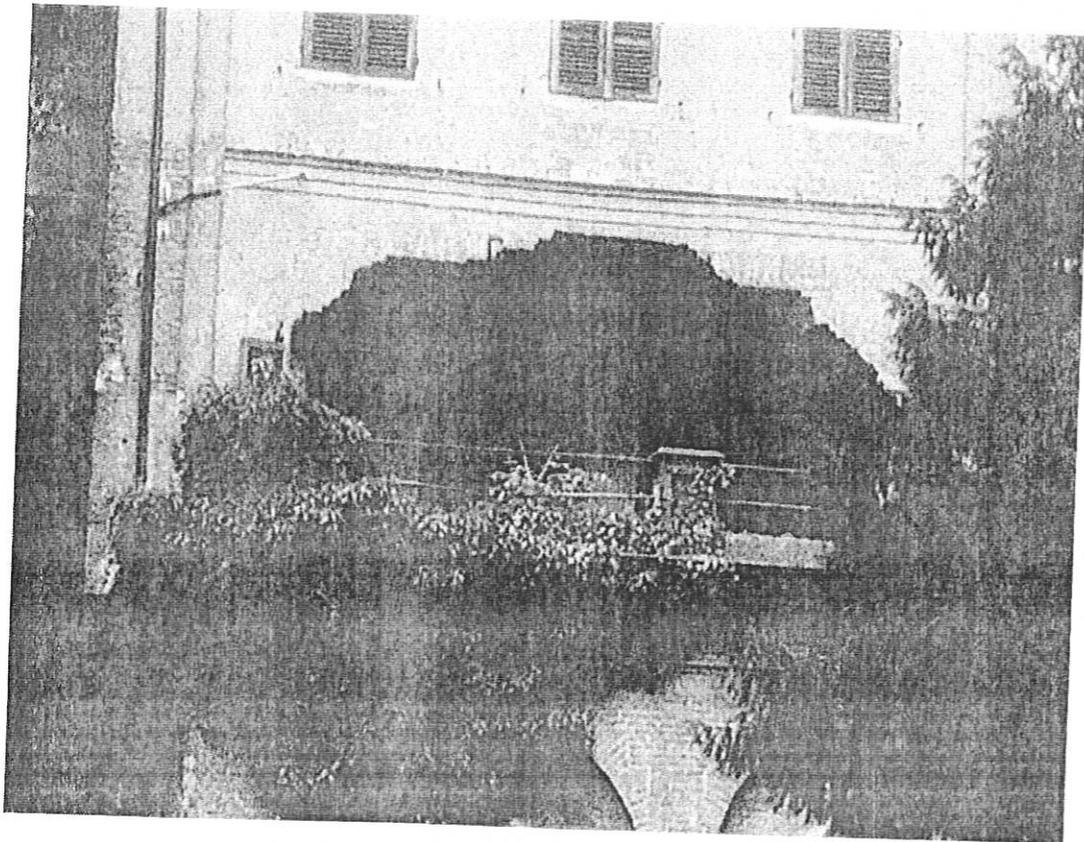
La parte non crollata ha riorganizzato lo schema statico, formando un tipico arco di scarico a sostegno dell'ultimo piano e del tetto, di tracciato approssimativamente parabolico (foto n. 2).

Foto n. 2: Primo piano della parte crollata

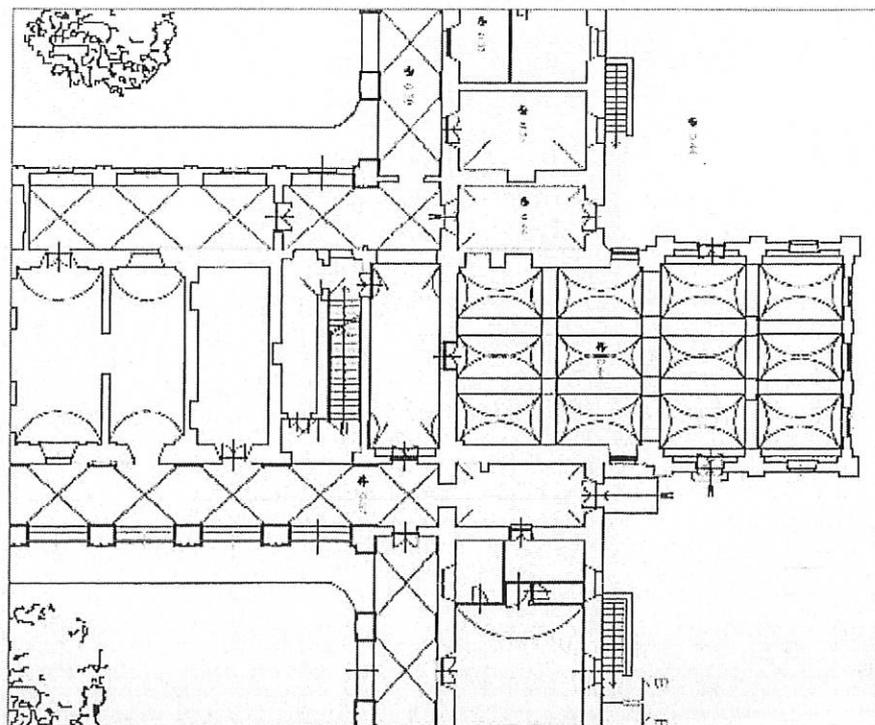
Fig. n. 2: Pianta attuale a p.t. dell'avancorpo a sud

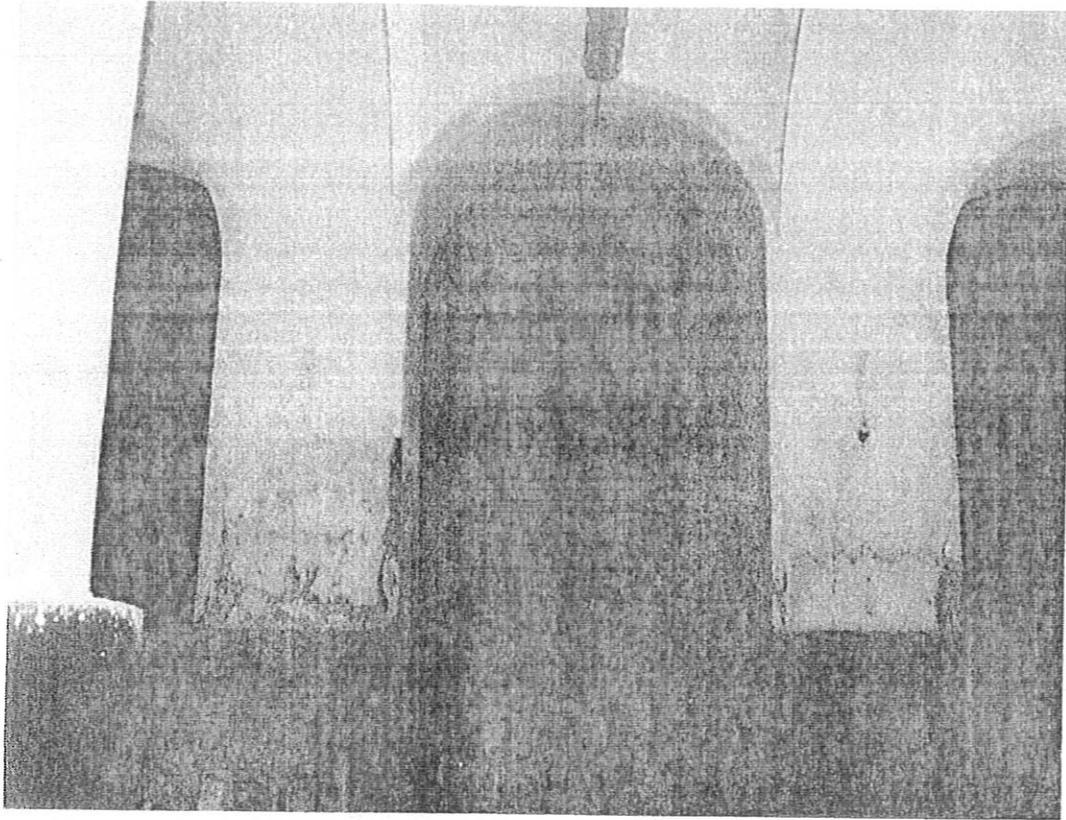
La zona crollata faceva parte di un avancorpo aulico per l'ingresso al padiglione: a piano terra l'avancorpo era poi stato ulteriormente prolungato in passato a costituire un unico, ampio locale coperto da terrazzo. La parte più antica di questo locale appartiene alla manica centrale settecentesca ed è dotata di un piano sotterraneo, mentre la parte più nuova, coperta da terrazzo, è presente solo a piano terra. L'affermazione è comprovata dall'osservazione di una pianta del catasto napoleonico del 1811 (fig. n. 1)¹, che riporta già tutta la manica centrale, quale tuttora presente, ma non l'avancorpo coperto da terrazzo, e neppure la manica a sud (manica del mezzanino) e parte della manica ad ovest. Probabilmente l'ulteriore allungamento verso sud dell'avancorpo centrale coperto da terrazzo risale al 1870, periodo in cui vennero fatti importanti interventi architettonici sul complesso¹. In occasione di questi interventi tutta la zona di piano terreno, e forse anche di 1° piano, venne ridisegnata, abbattendo il muro continuo di facciata a piano terreno, e sostituendolo con una coppia di pilastri, in modo da ottenere un volume che comprendesse sia la zona coperta da terrazzo che la zona interna appartenente alla manica centrale (fig. n. 2). In effetti le volte che coprono l'ampio locale a piano terreno presentano una tipologia uniforme, con caratteristiche diverse dalle volte presenti nelle parti edificate circostanti. La coppia di pilastri crollati era destinata a sopportare, come detto, il muro esterno fino al tetto e trovava appoggio sul preesistente muro contro terra del locale sotterraneo (foto n. 3, 4).

Peraltro le foto precedenti il crollo (foto n. 3, 4) evidenziano un quadro fessurativo sui pilastri contenente lesioni verticali di una certa entità, anche nella parte centrale della sezione; è difficile sulla base di questi documenti assegnarli con certezza a rotture superficiali di intonaco o a rotture interne della muratura, anche se queste ultime, alla luce di quanto accaduto, appaiono ben probabili.

Foto n. 3: Primo piano dei pilastri crollati; vista verso nord

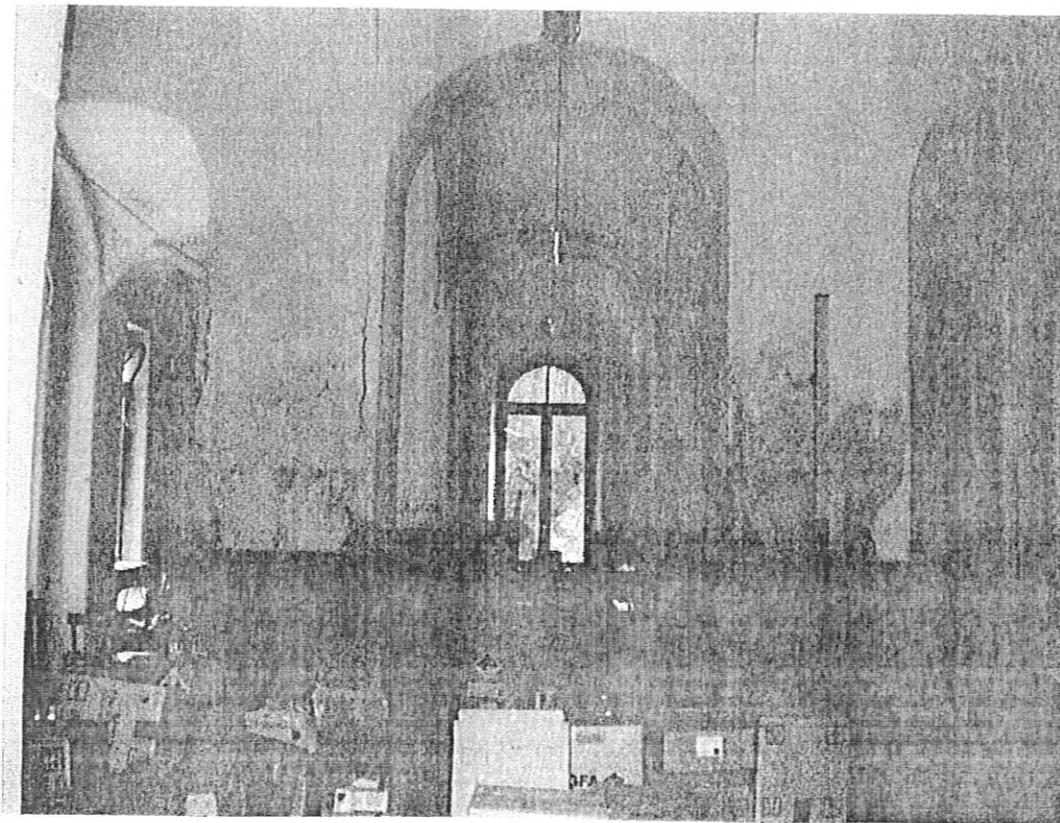
Foto n. 4: Primo piano dei pilastri crollati; vista verso sud

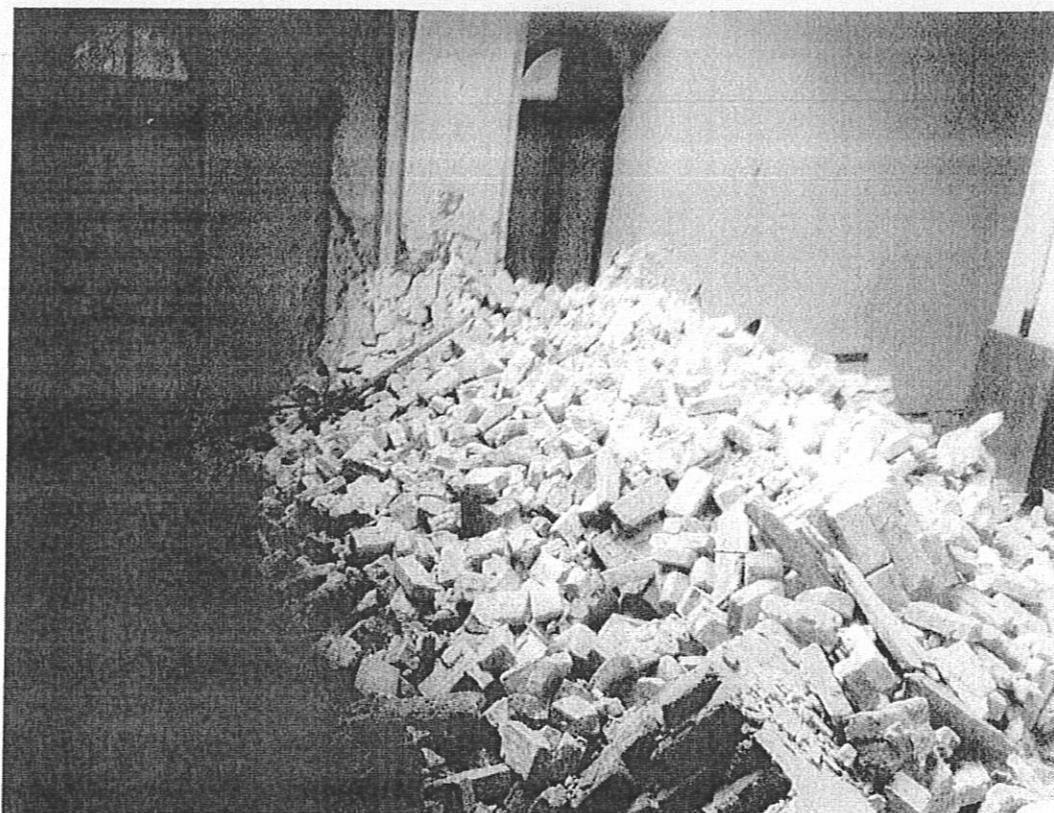
Foto n. 5: Cumulo di macerie dovute al crollo

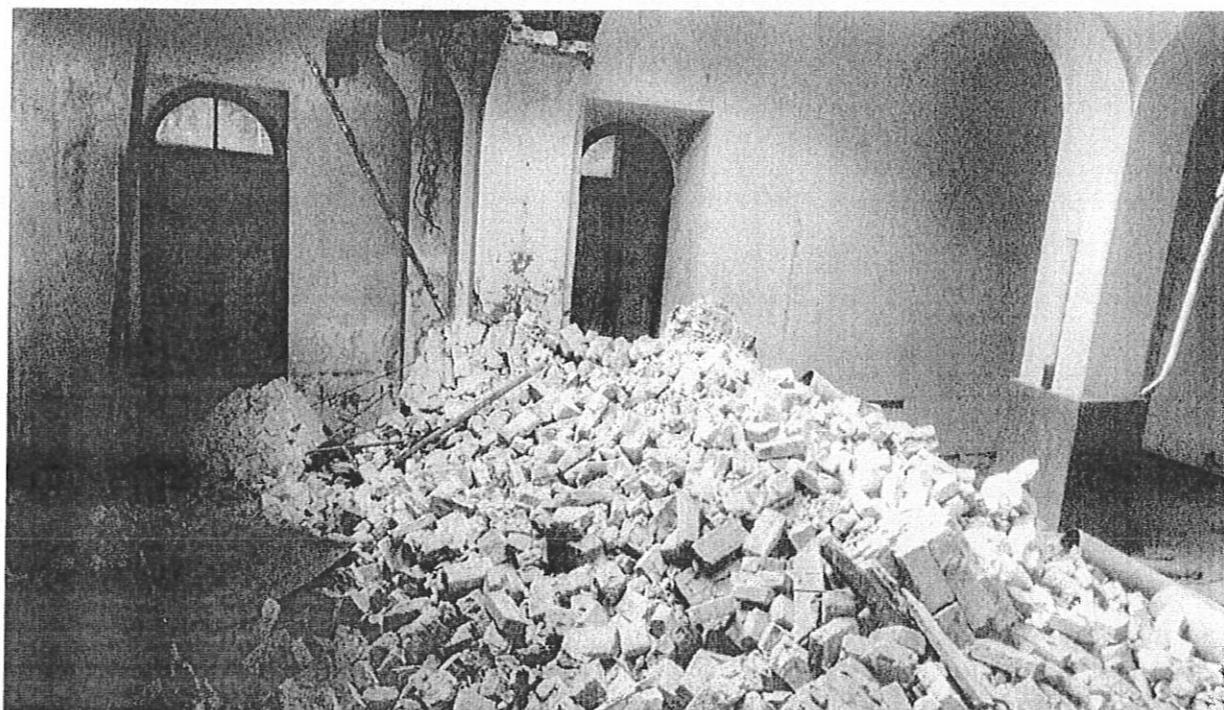
Il crollo è in ogni caso avvenuto per una traslazione in senso verticale della parte inferiore dei pilastri, sia esso imputabile ad abbassamento della base di imposta del muro dell'interrato a contatto del terreno, oppure a collasso della zona fessurata dei pilastri. Questa affermazione si sostanzia del fatto che il crollo è risultato una vera e propria implosione, senza spargimento di macerie all'intorno, ma con formazione di un cumulo grossolanamente conoidale intorno alla base dei pilastri (foto n. 5). Il crollo non ha coinvolto le volte del piano interrato, che hanno resistito all'impatto delle masse cadute su di esse, come si vede dal cumulo di macerie disposte sulla superficie del p.t. (foto n. 6).

Foto n. 6: Cumulo di macerie deposte sulle volte del piano interrato

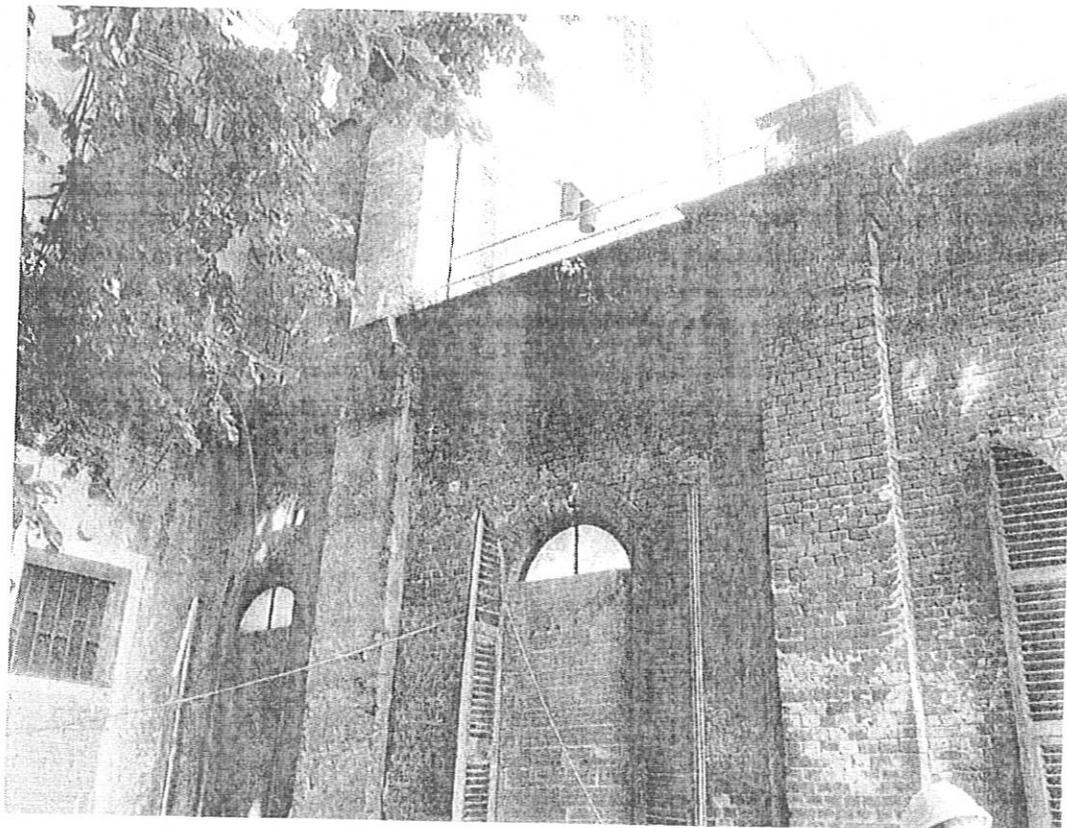
Foto n. 7: Fessura inclinata a 45° sulla parete ovest dell'avancorpo con terrazzo

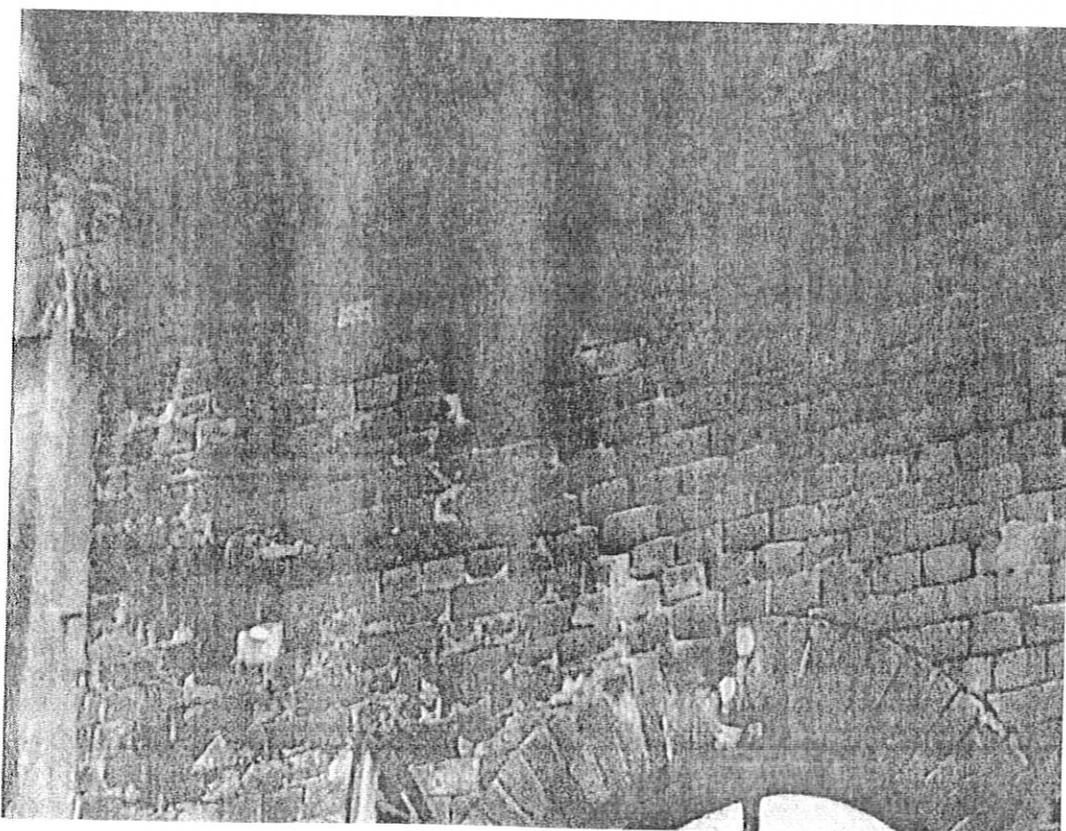
Foto n.8: Primo piano della fessura di cui alla foto precedente

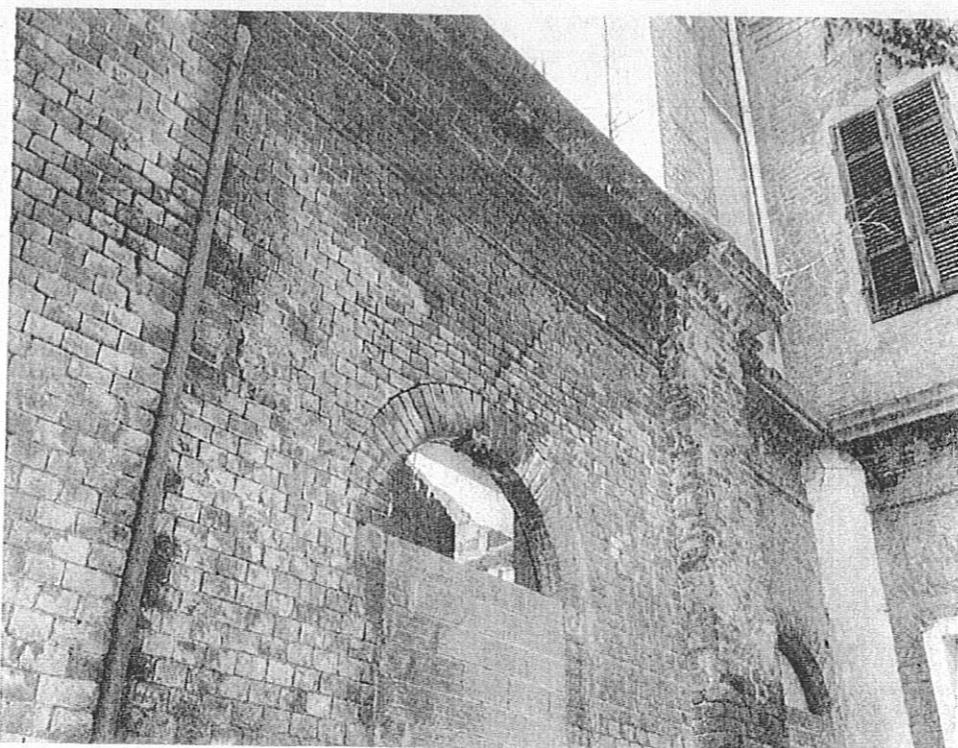
Foto n. 9: Fessura inclinata a 45° sulla parete est dell'avancorpo con terrazzo

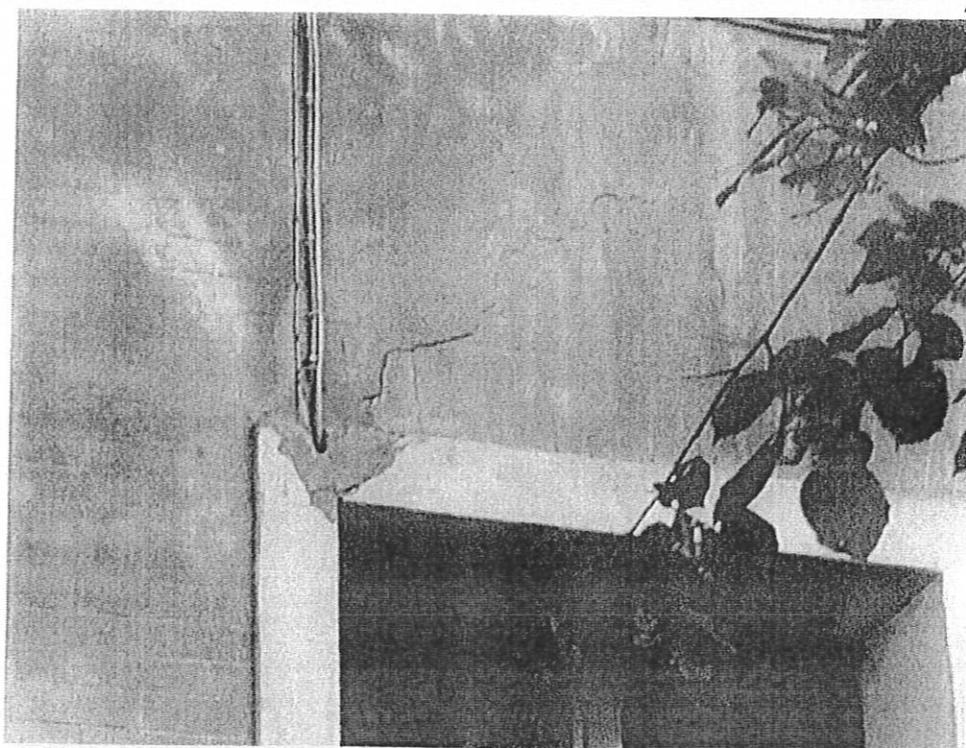
Foto n. 10: Fessura inclinata a 45° sulla parete esterna della manica a sud, in adiacenza alla parte crollata (situata sulla destra nella foto)

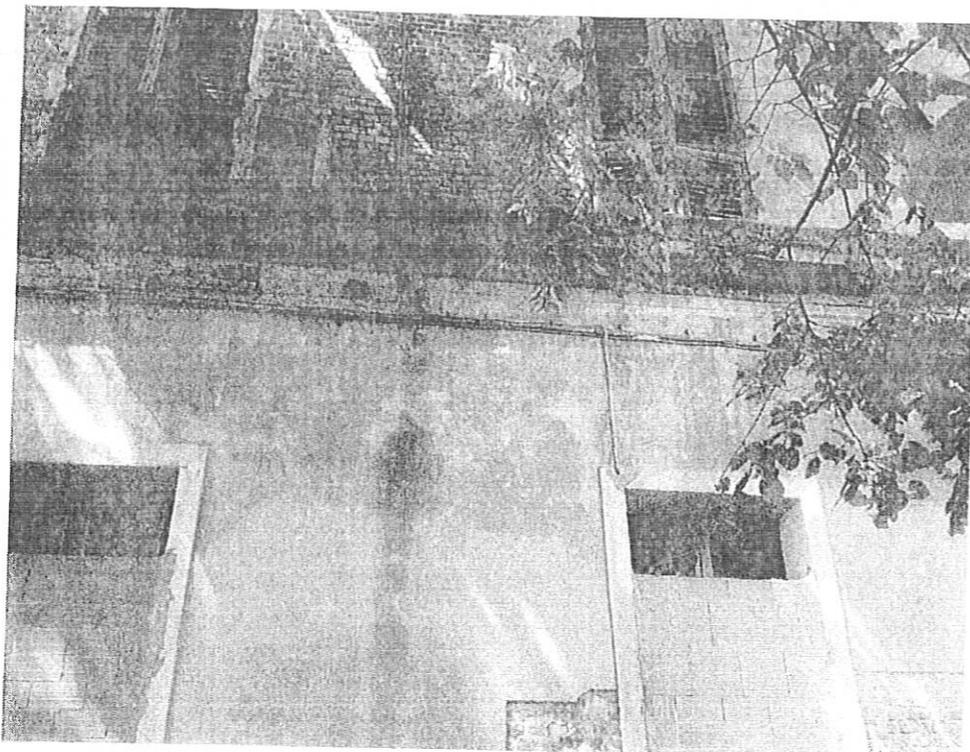
Foto n. 11: Fessure simmetriche, a partire dall'angolo in alto delle finestre, ai due lati di un maschio di muratura della parete esterna della manica a sud

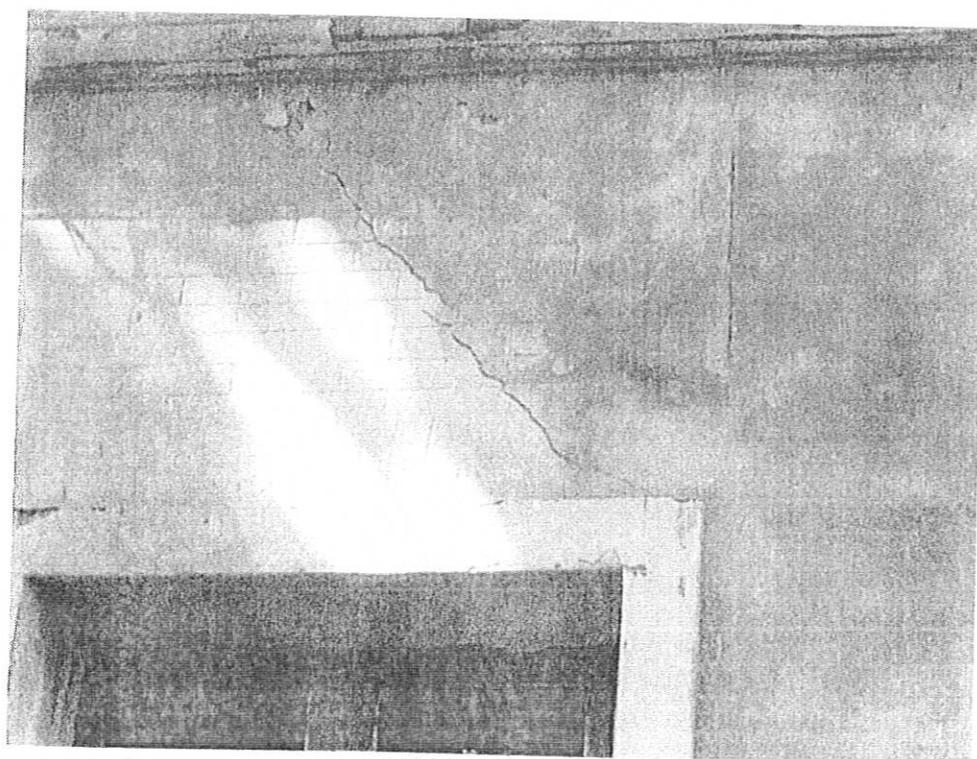
Foto n. 12: Particolare della fessura a sinistra del maschio della foto precedente; il primo piano della fessura a destra è riportato in foto 10

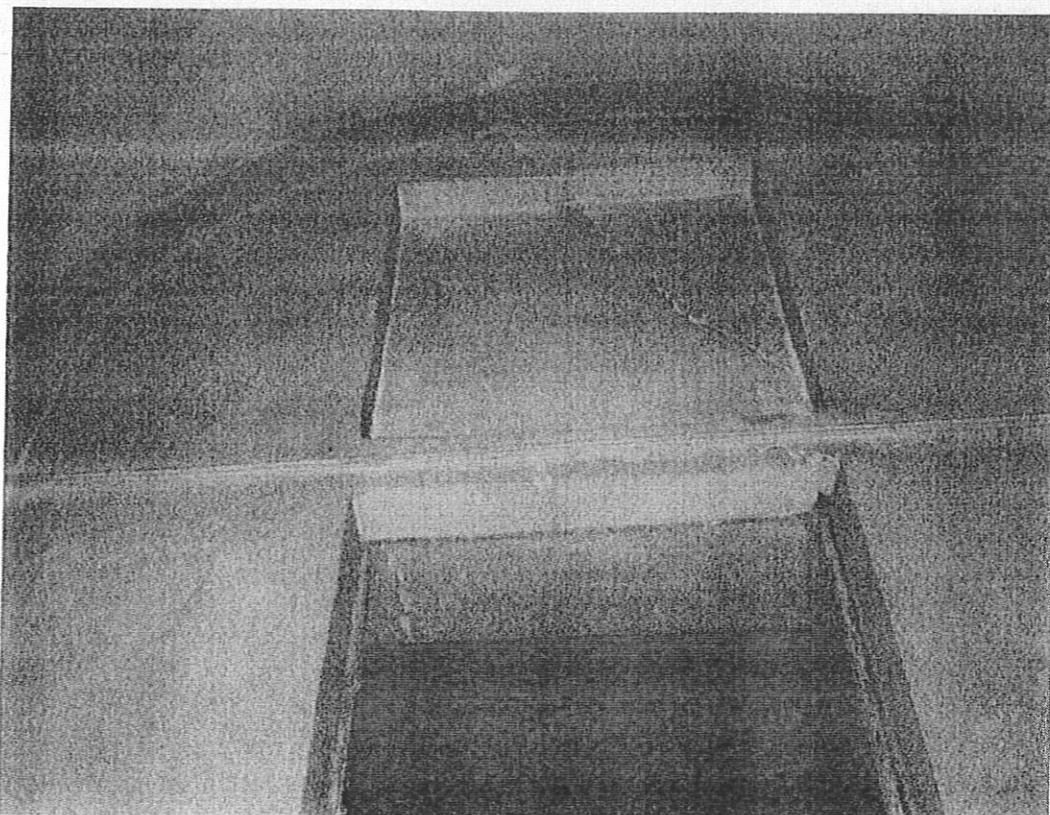
La situazione è apparsa alquanto variabile, ma con alcune zone in evidente peggioramento della condizione statica. Si portano come esempio la manica su V. Lobetto, in cui una lesione comparsa nel 2015 ha ora raggiunto un'apertura massima di oltre 2 cm. Si confrontino le foto scattate il 19.11.2015 e il 21.06.2016, nella quale ultima risulta il tracciato dell'apertura ormai continuo per tutto lo sviluppo della superficie di rottura (foto n. 13, 14). Sul lato opposto, nella zona puntellata nell'estate 2015, alcuni fessurimetri a 1° piano, rimasti sostanzialmente in quiete fino alla fine del 2015, evidenziano ora aperture e rotazioni cospicue (aperture di oltre 3 mm, foto n. 15, 16).

Foto n. 13: Fessura sul muro di spina della manica su V. Lobetto (07.07.2015)

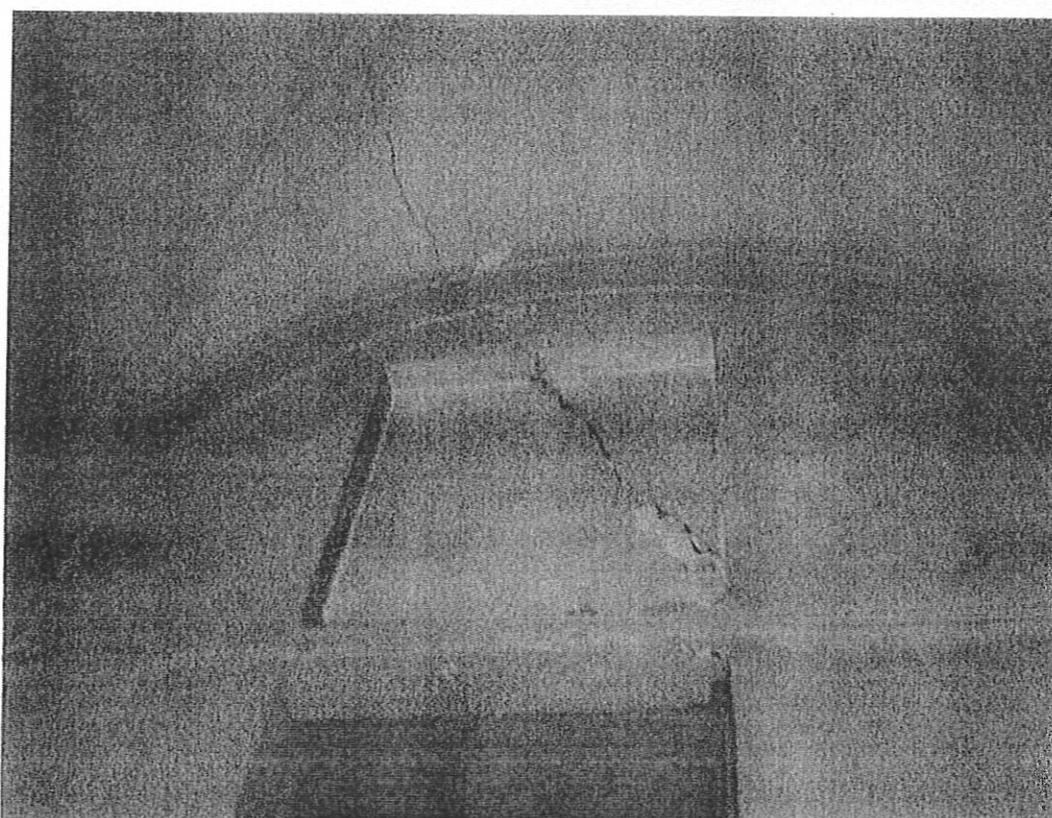
Foto n. 14: Fessura sul muro di spina della manica su V. Lobetto (21.06.2016)

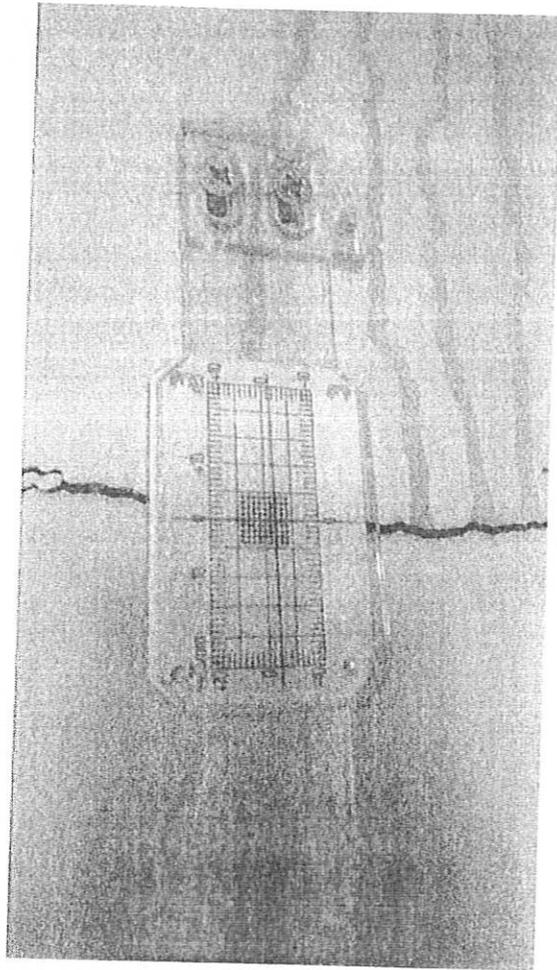
Si osserva in particolare che i fessurimetri sono nelle adiacenze e sul muro stesso che divide loggiato e stanze, muro che non è stato possibile sostenere con puntelli, a differenza di quanto si è fatto su volte e solai. Il fatto che questo elemento abbia subito dislocazioni indica che la puntellatura sta lavorando e che, quanto meno, sta garantendo il sostegno delle strutture orizzontali.

Foto n. 15: Fessurimetro nella zona angolare nord-ovest del complesso

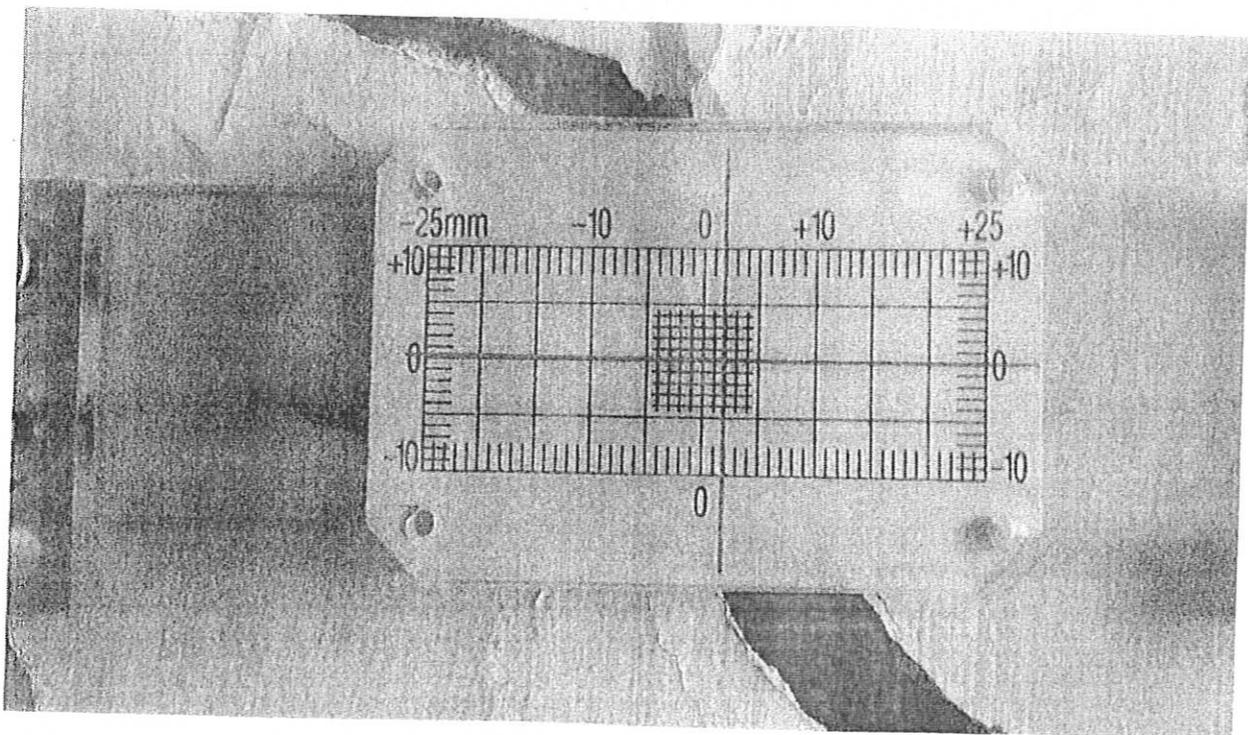
Foto n. 16: Fessurimetro nella zona angolare nord-ovest del complesso
