CITTA' DI RACCONIGI

Ex- Ospedale Psichiatrico di Racconigi

Padiglione Chiarugi

Relazione di sopralluogo in data 14 Luglio 2020

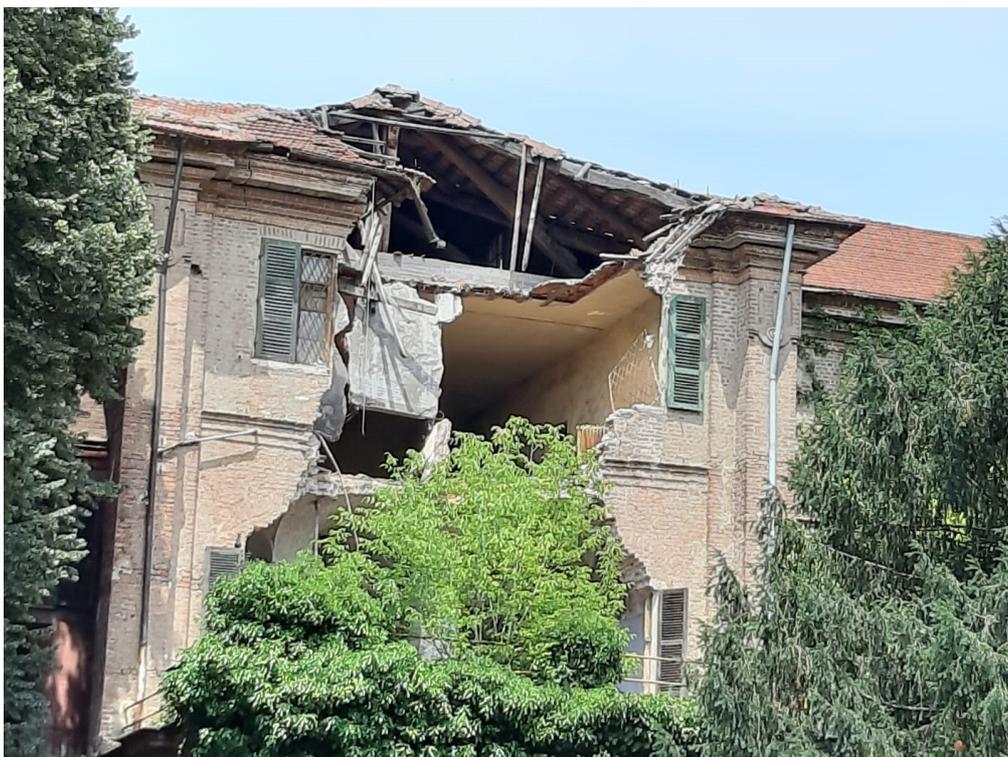
In generale la situazione attuale non denota nuovi crolli importanti rispetto alle ultime visite nel corso dell'Ottobre 2019 (*Relazione sulle opere provvisorie eseguite per rendere le vie Fiume, Lobetto ed Ormesano agibili al passaggio di persone e mezzi del 1.10.2019*), salvo un'estensione della parte crollata nel 2016, nell'avancorpo centrale della manica sud (foto N. 1, 2)

Foto n. 1: Situazione attuale della zona crollata nell'avancorpo della manica sud

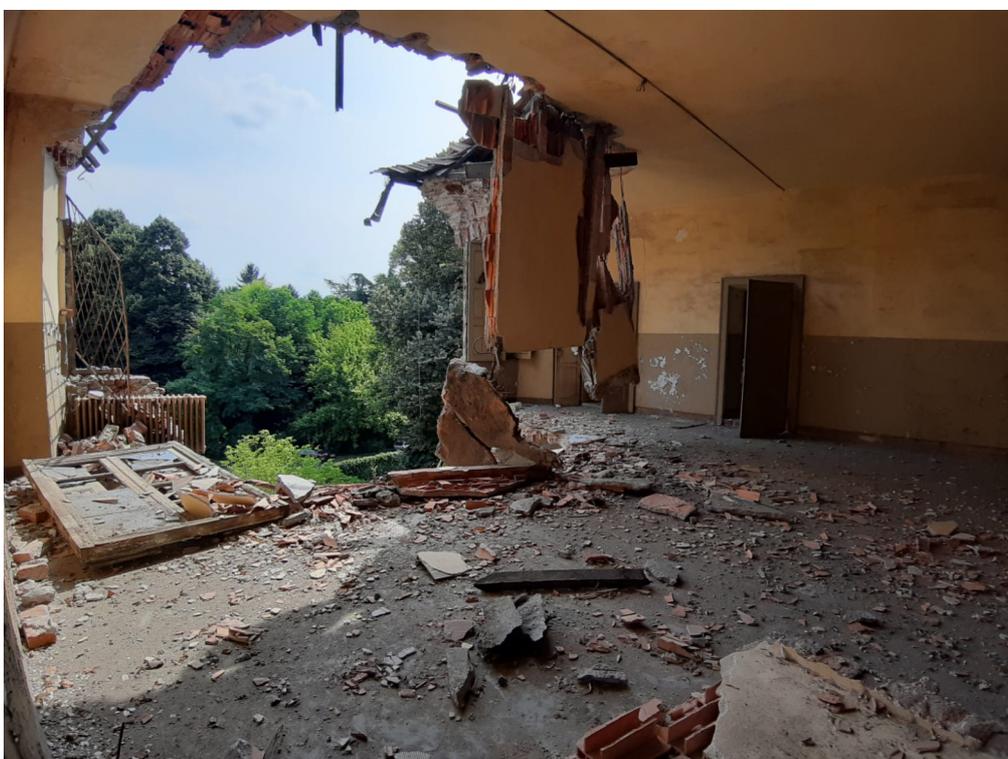
Foto n. 2: Situazione attuale della zona crollata nell'avancorpo della manica sud

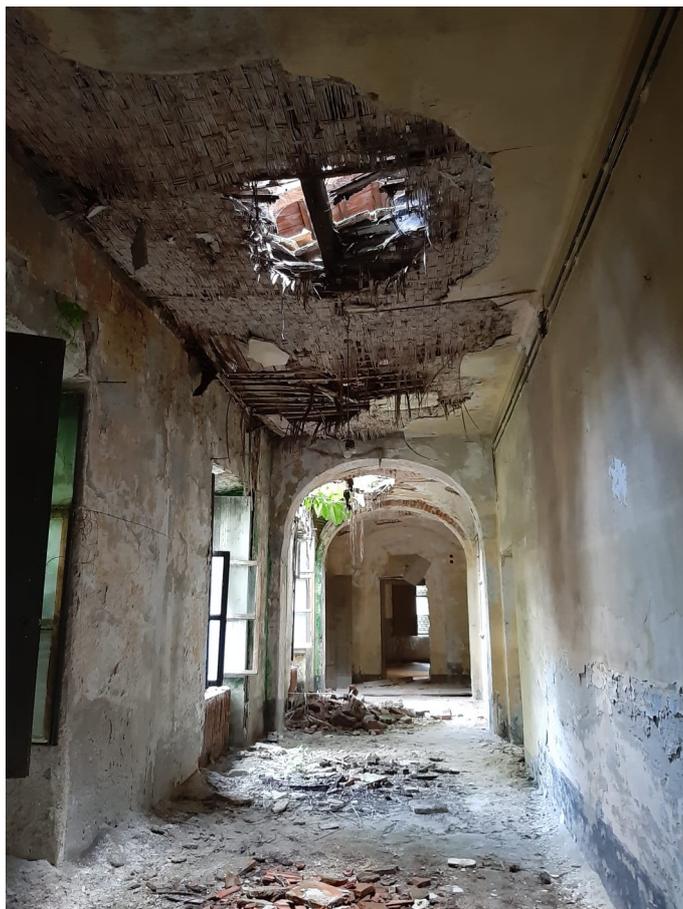
Sono comunque visibili segni di crescente disagio della struttura, denunciati da distacchi e cadute di intonaci e anche di parti voltate, soprattutto nella parte centrale, nei corridoi adiacenti alla cappella (foto dal n. 3 al n. 7).

Foto n. 3: Crollo di soffitto in cannicciato nel corridoio a I piano di fianco alla cappella

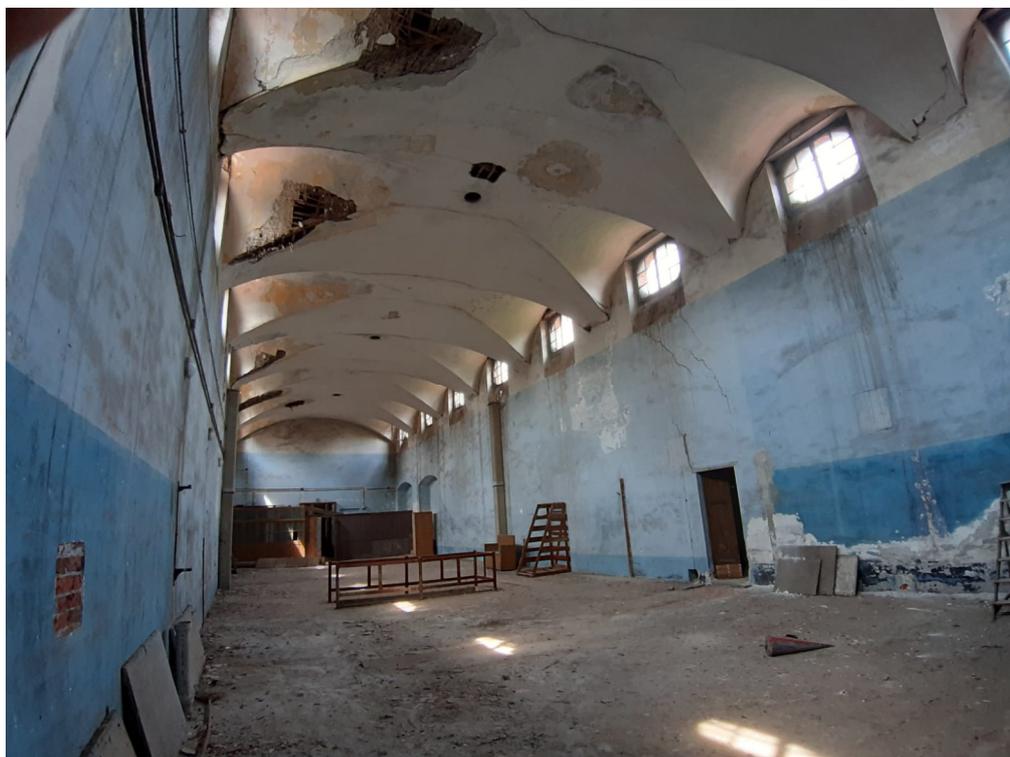
Foto n. 4: Stato attuale del locale sopra la cappella

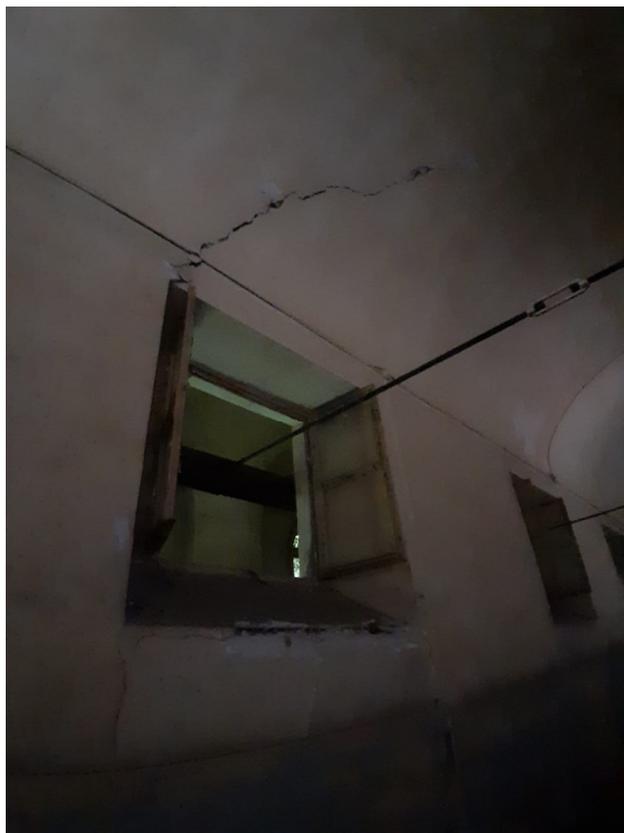
Foto n. 5: Fessura recente nel locale a I piano della manica su V. Lobetto

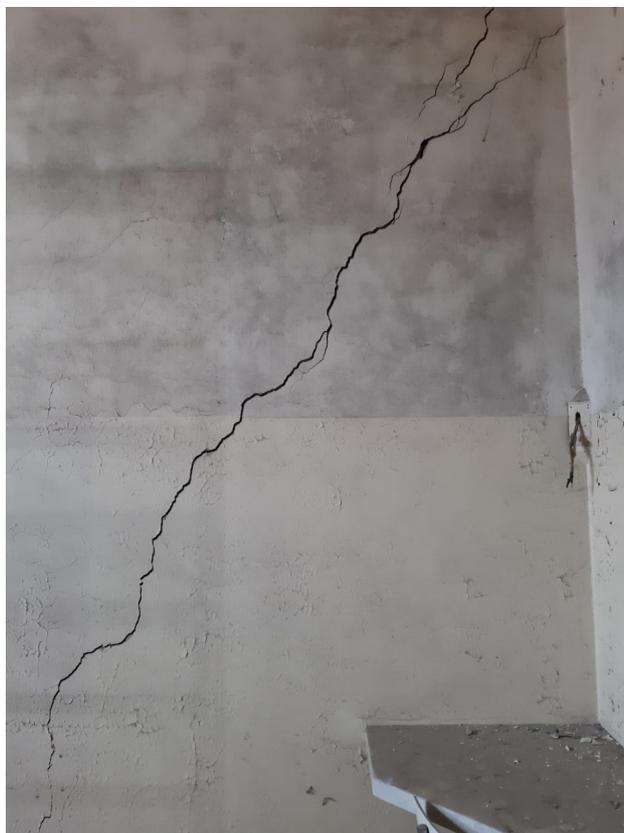
Foto n. 6: Fessura recente nella zona angolare tra V. Fiume e V. Ormesano

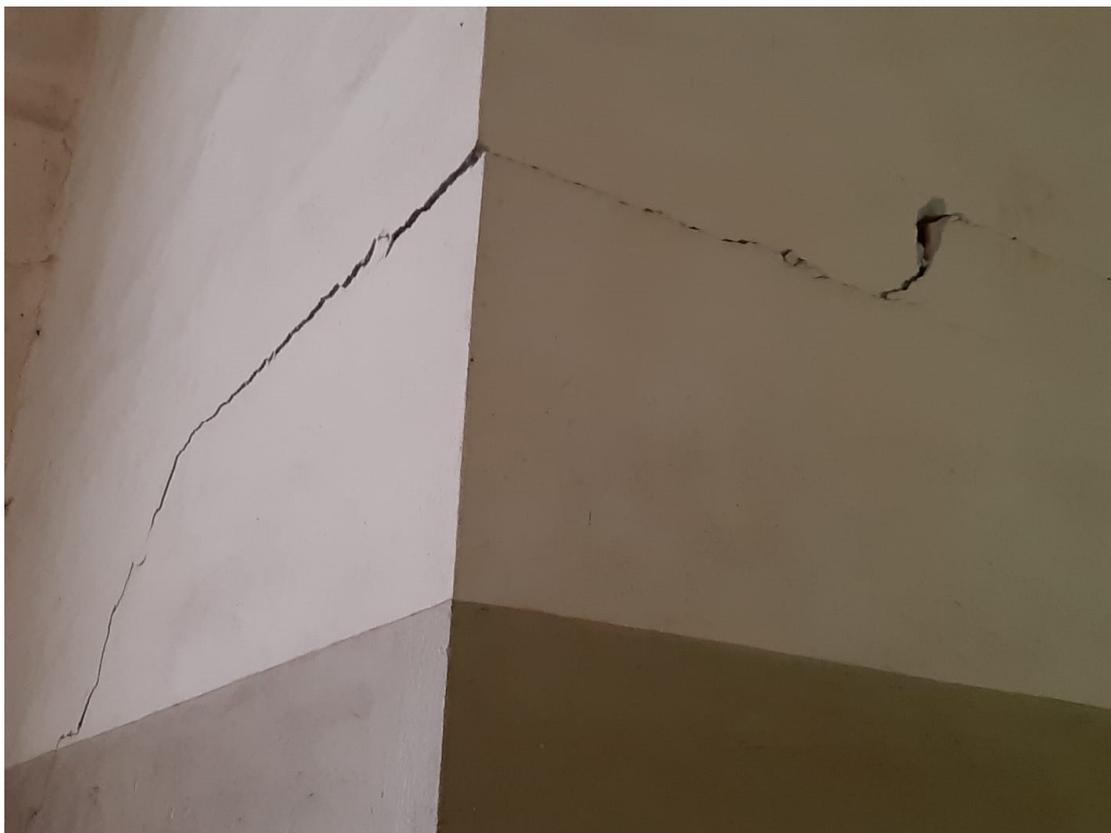
Foto n. 7: Fessura recente nella zona angolare tra V. Ormesano e V. Lobetto

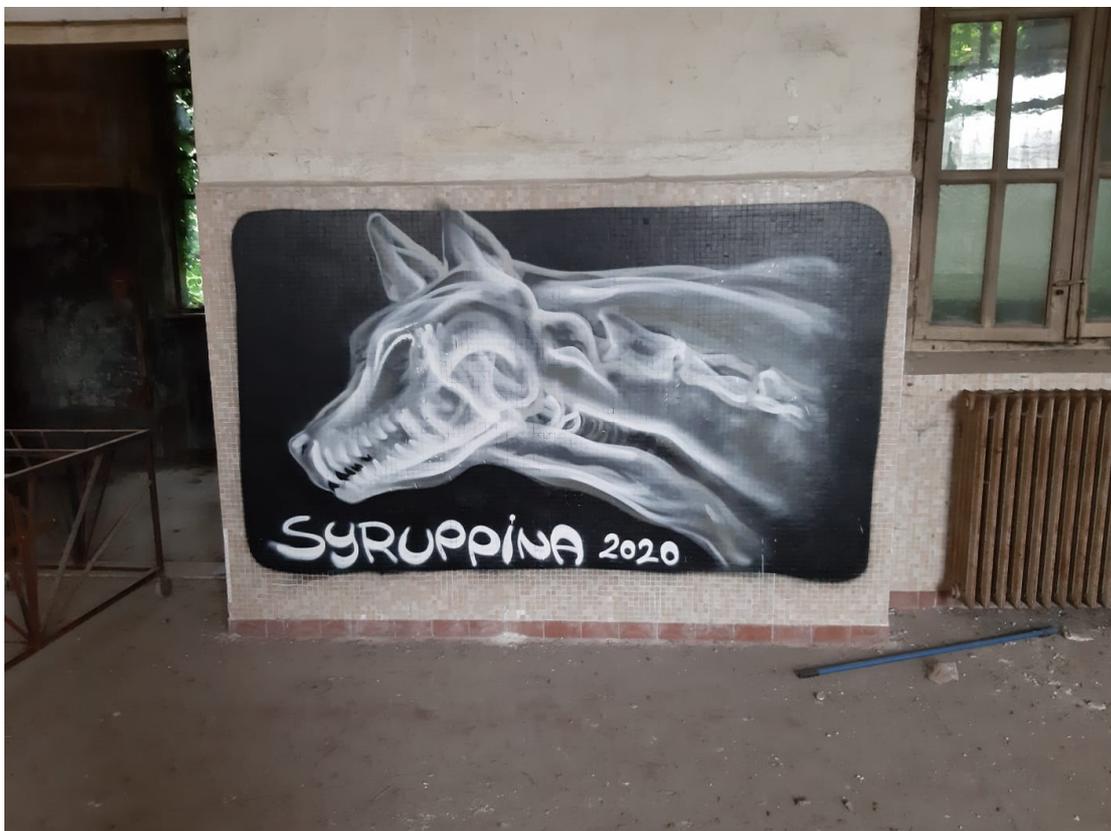
Continuano gli atti vandalici, segno della frequentazione dello stabile da parte di intrusi, nonostante l'accurato sistema di isolamento dell'edificio tramite la chiusura sistematica dei punti di accesso e la posa di lucchetti di sicurezza nell'unico varco di entrata all'edificio (foto dal n. 8 al n. 10)

Foto n. 8: Evidente recente segno di frequentazione dell'edificio

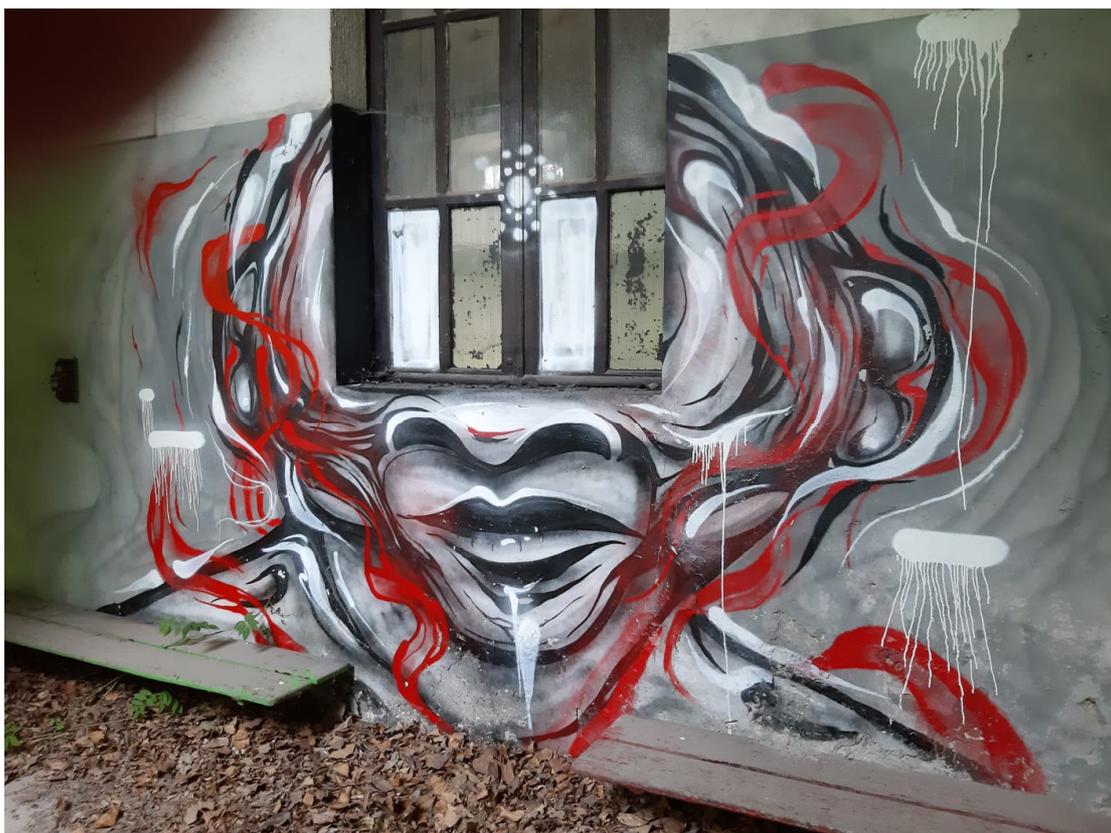
Foto n. 9: Evidente recente segno di frequentazione dell'edificio

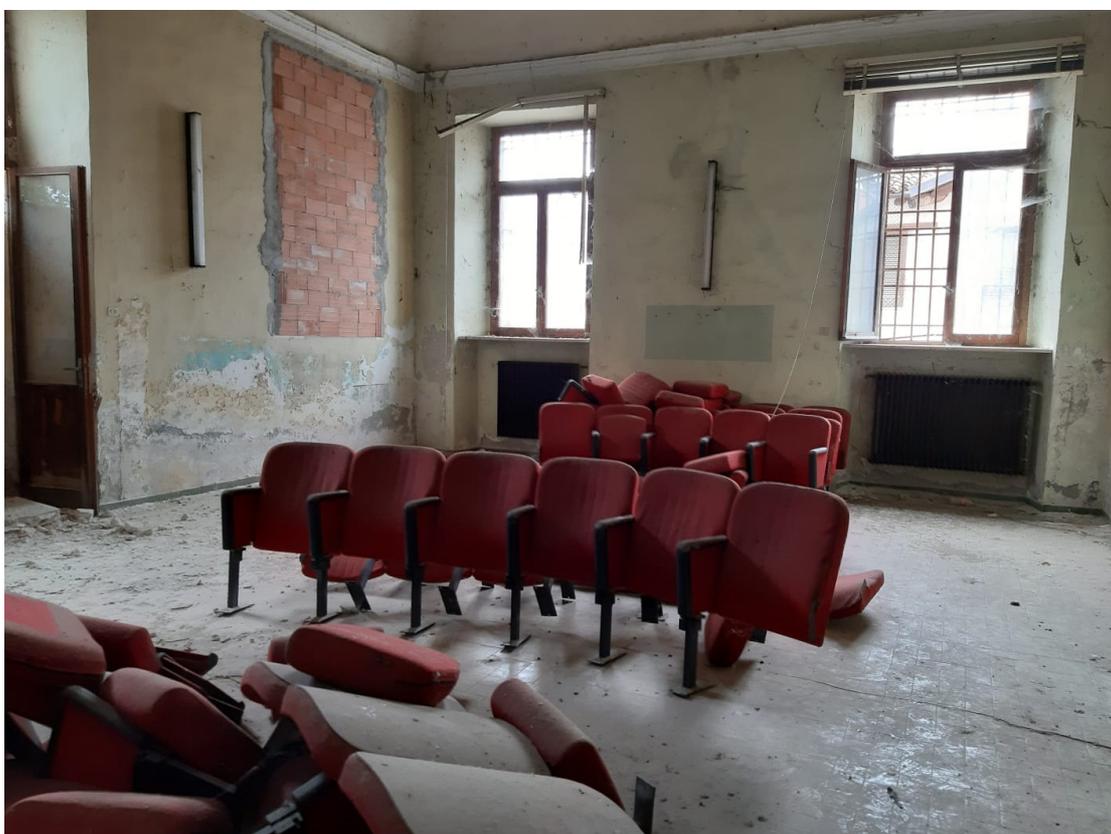
Foto n. 10: Sedie risistemate di recente in questo locale

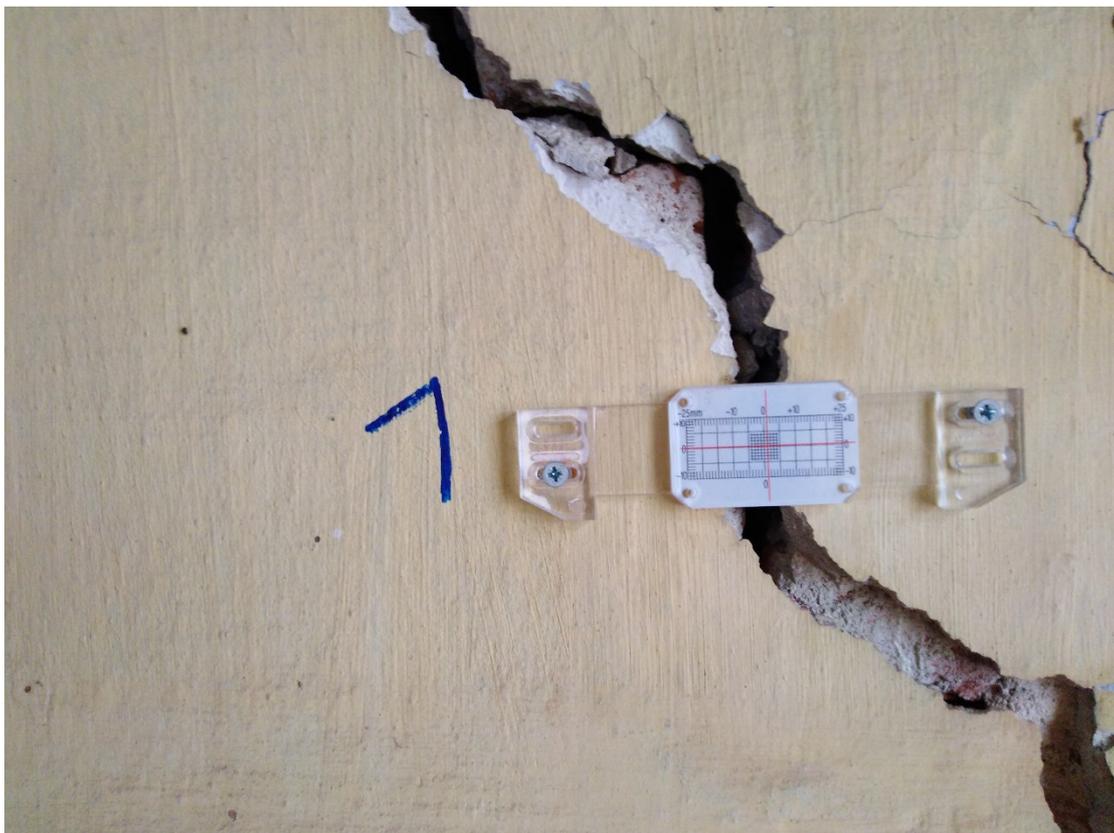
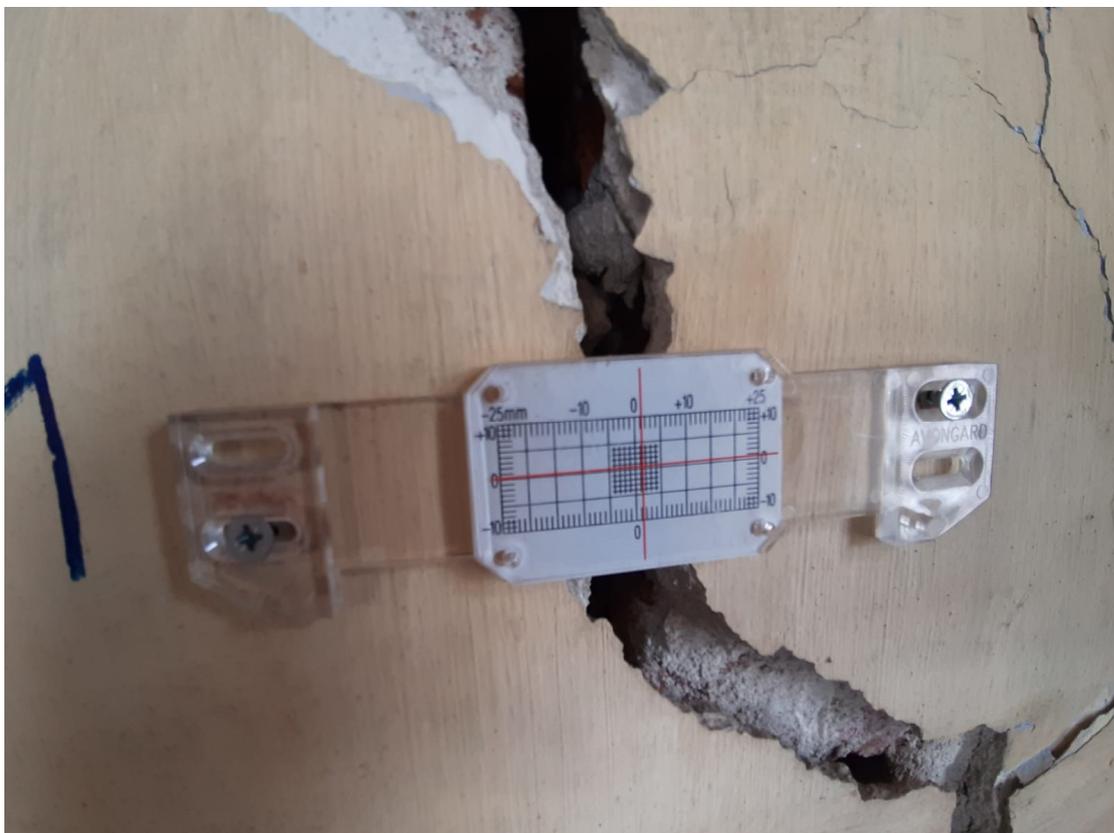
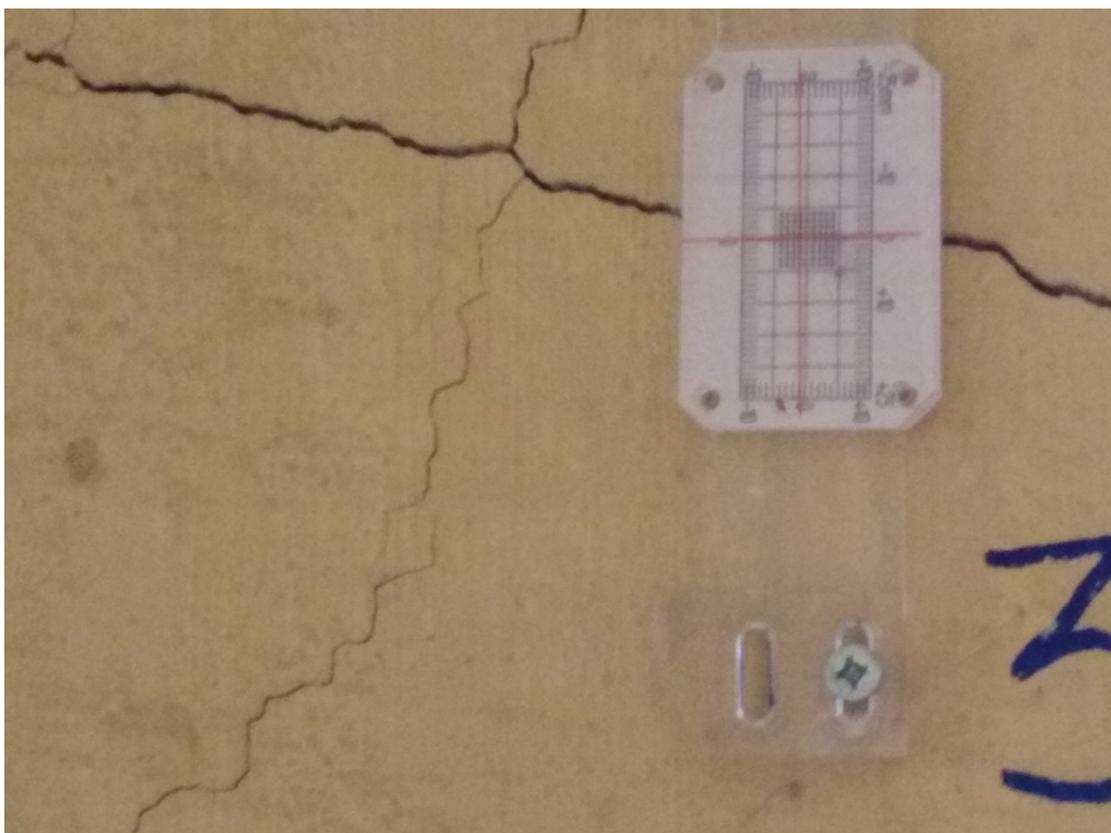
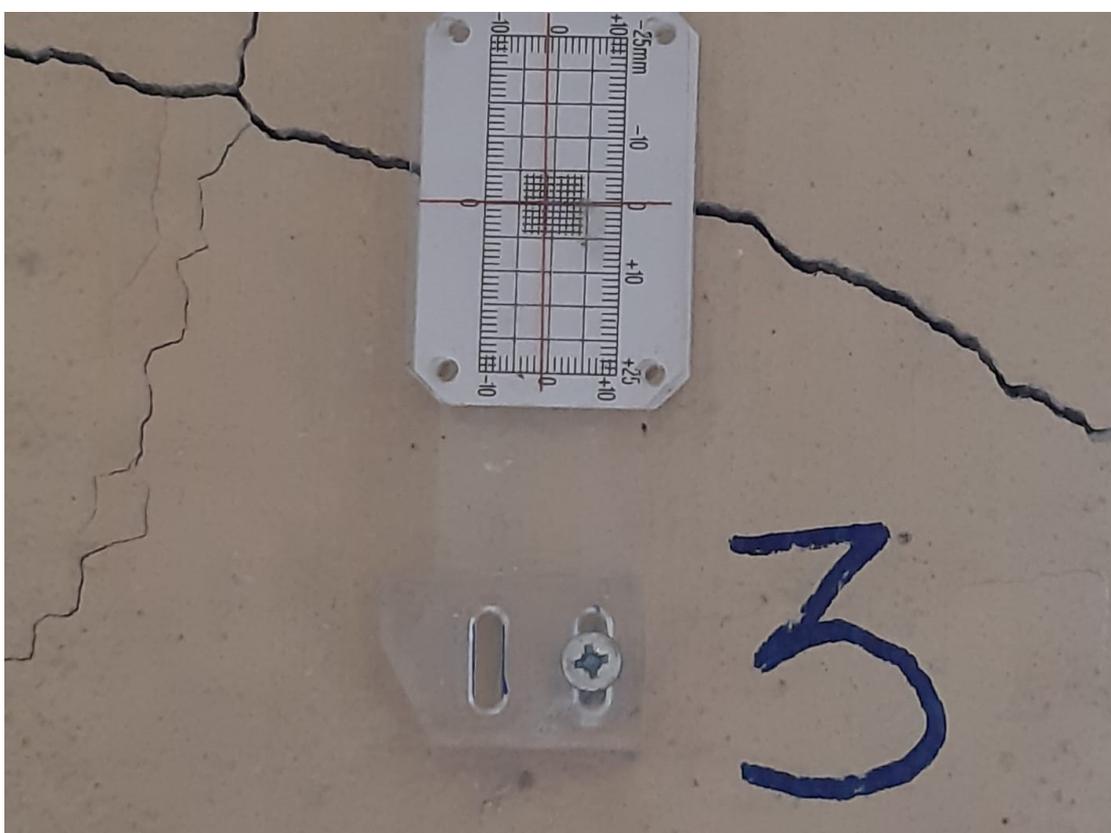
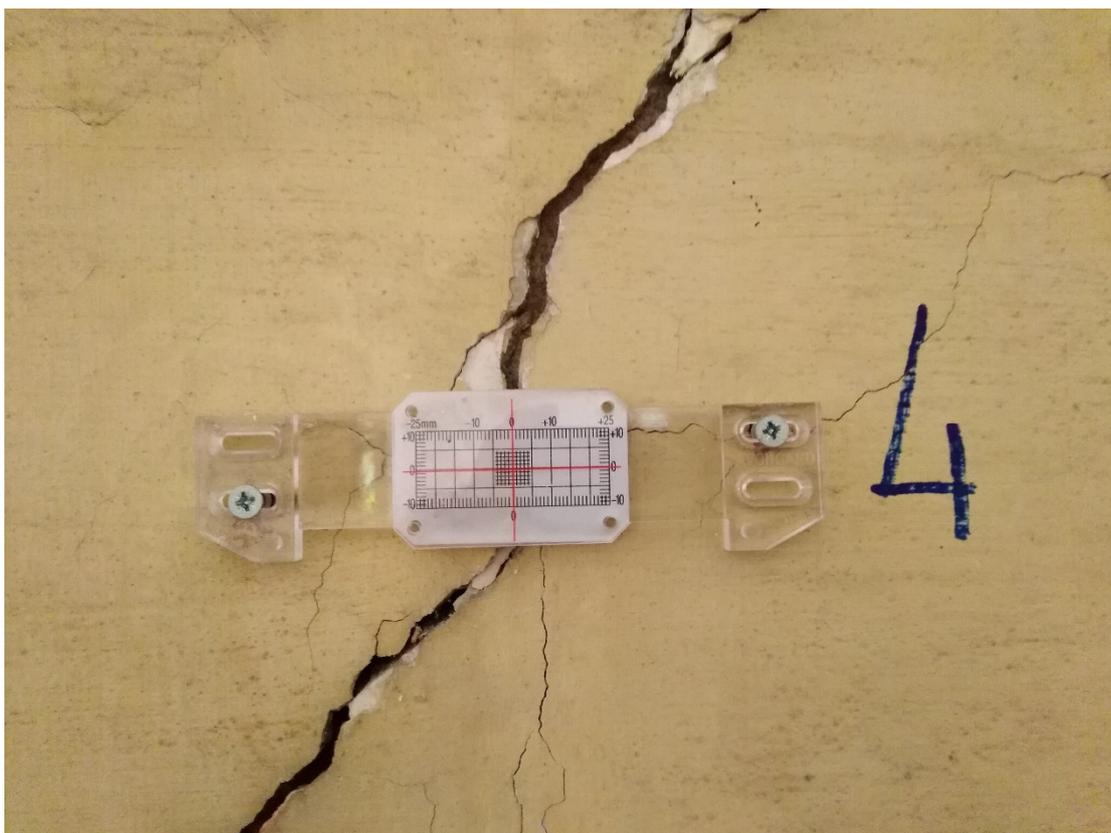
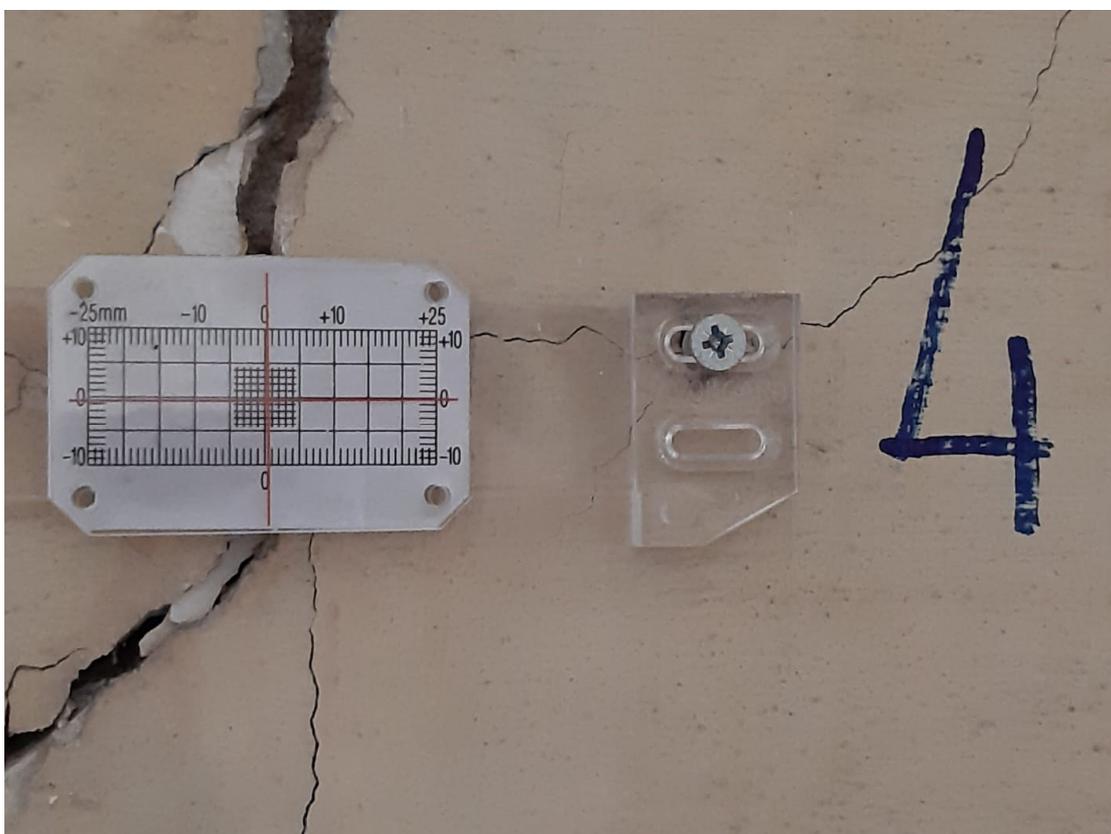
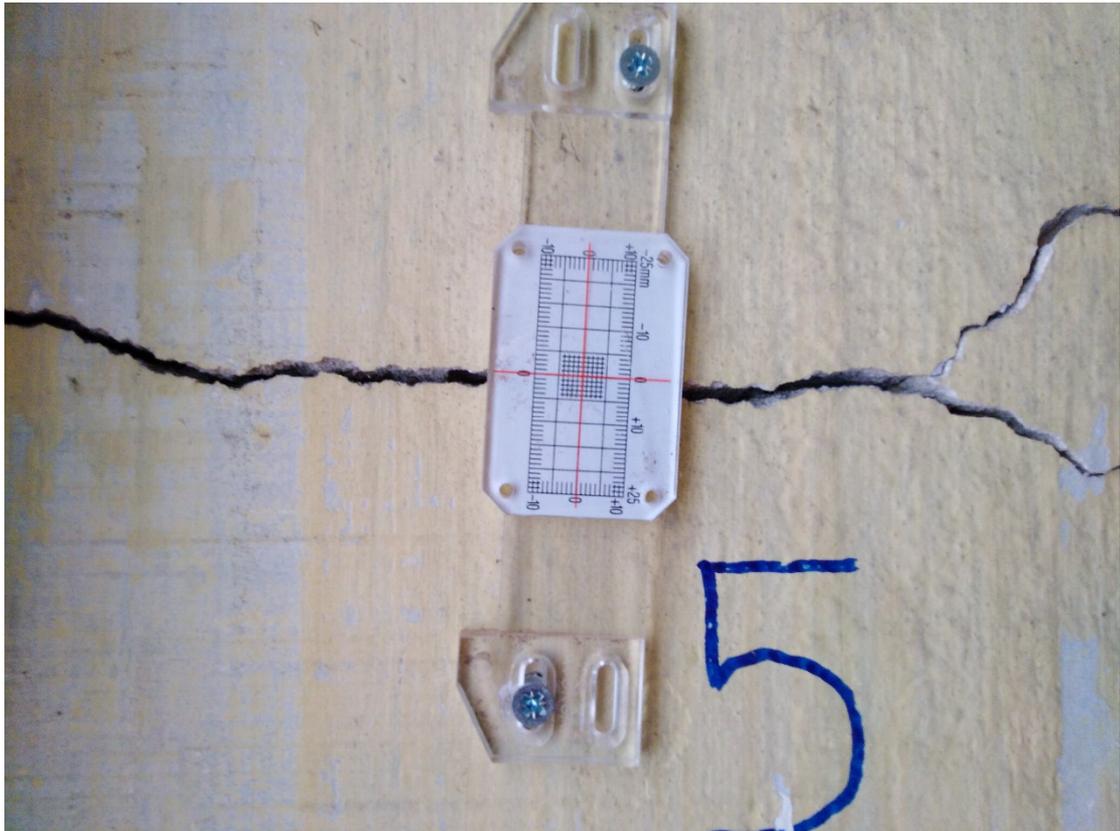
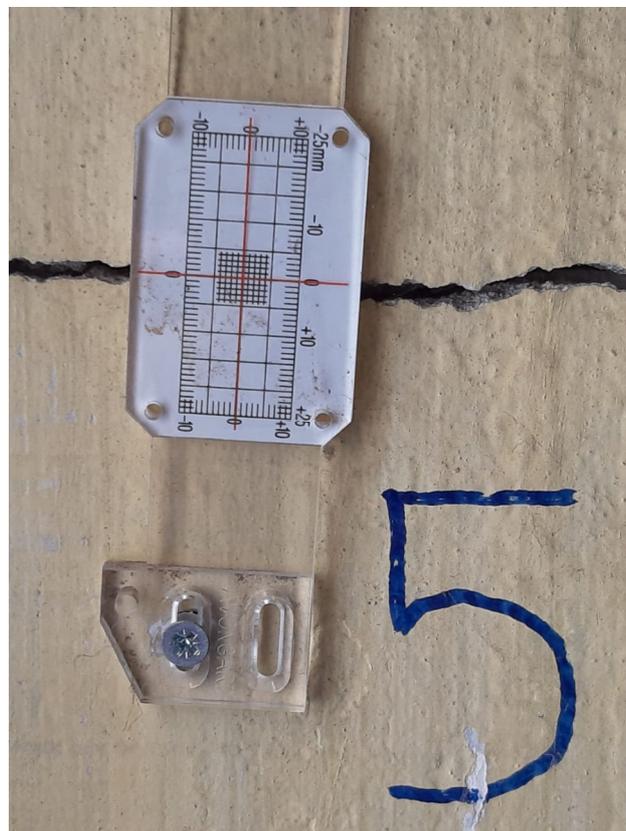
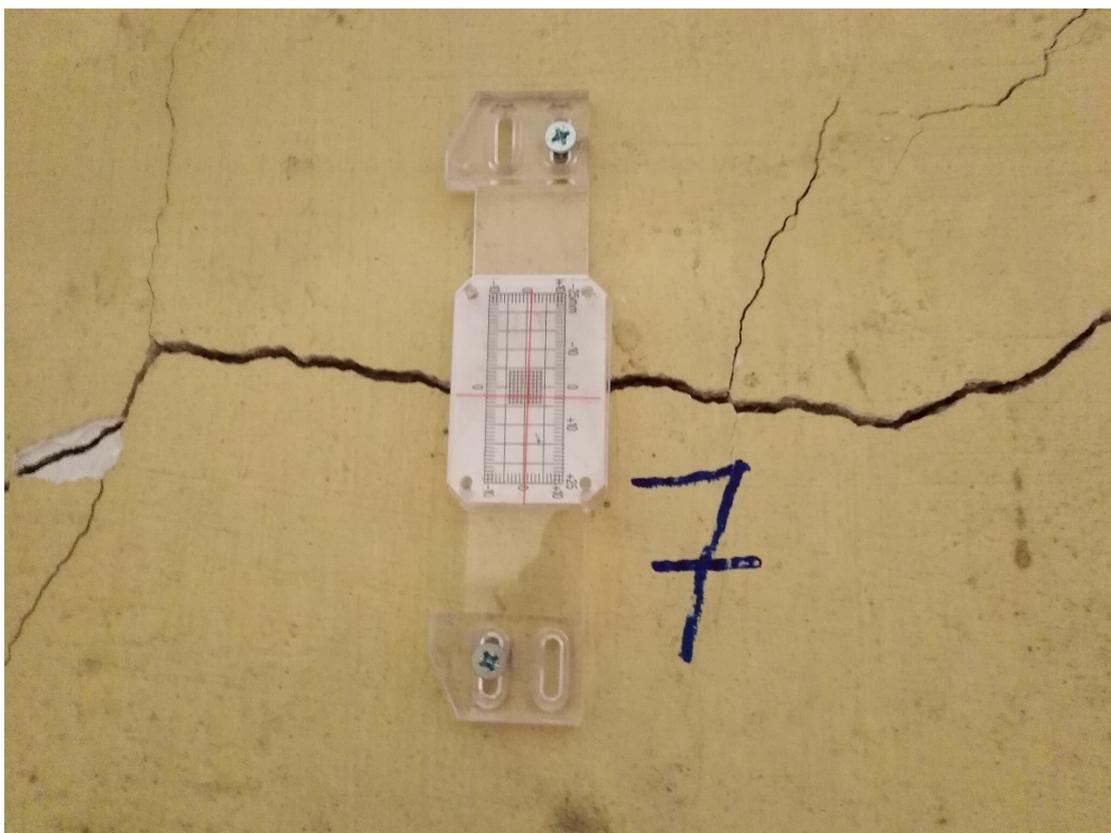
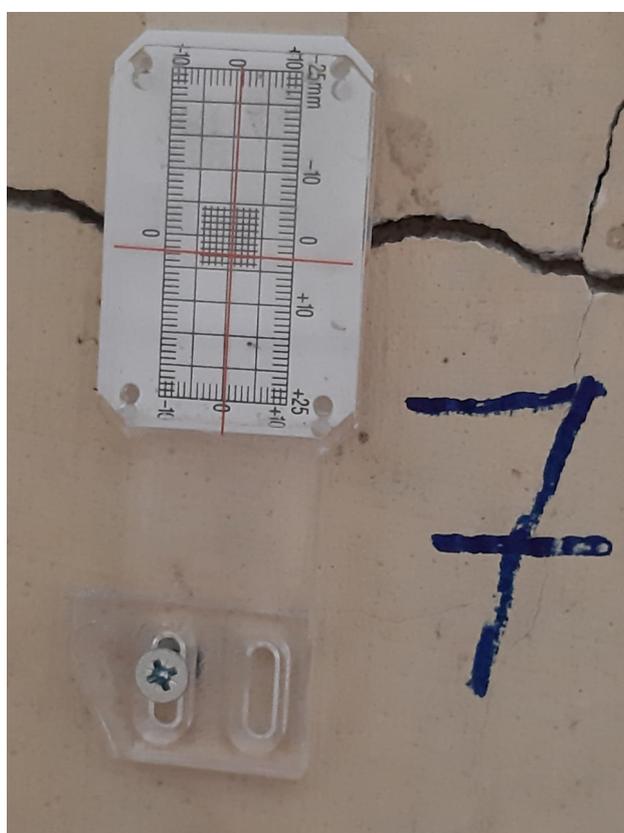
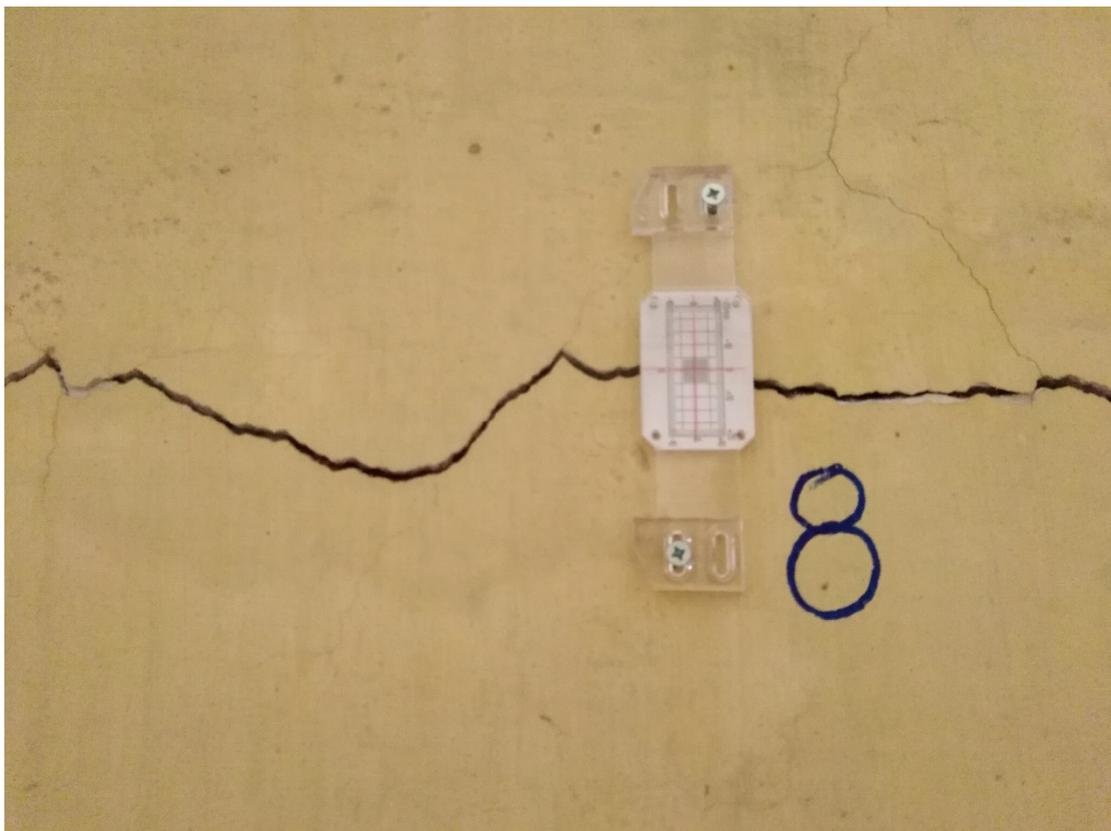
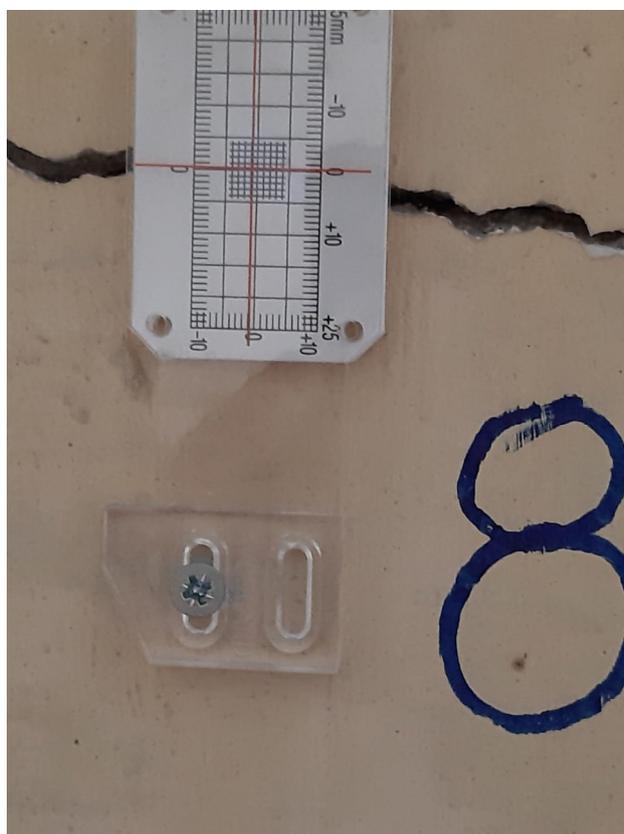
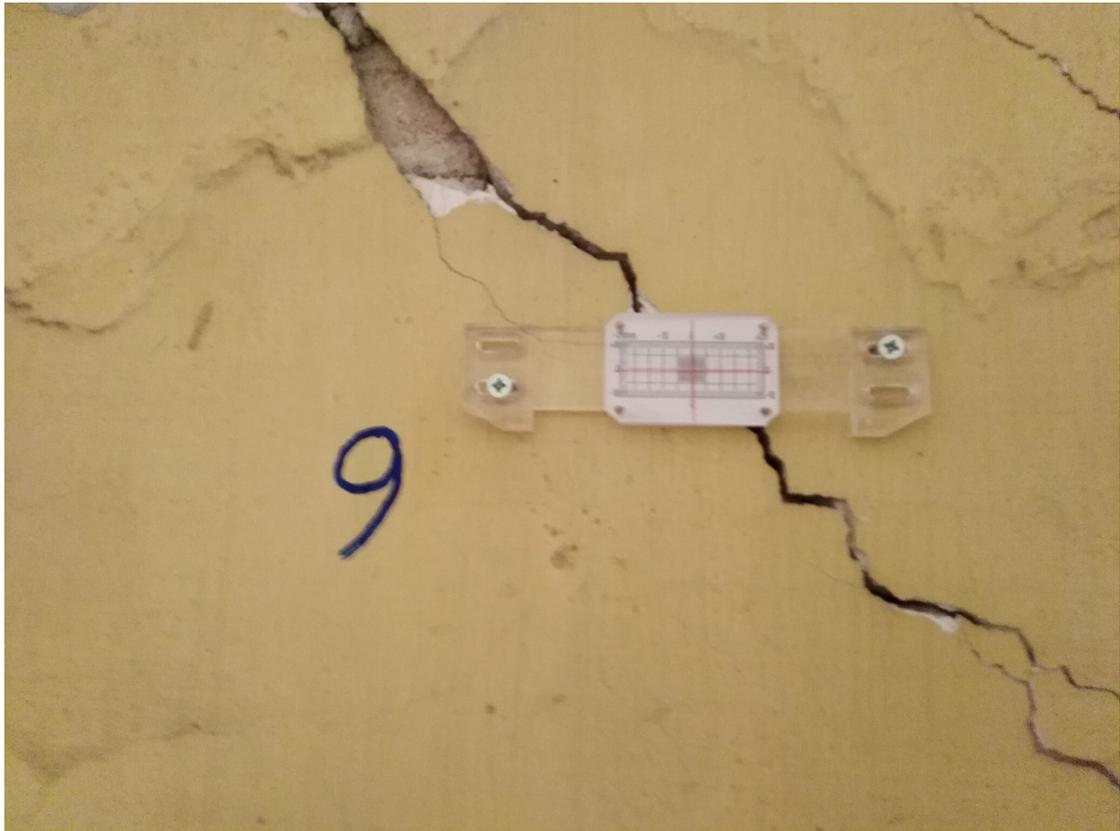
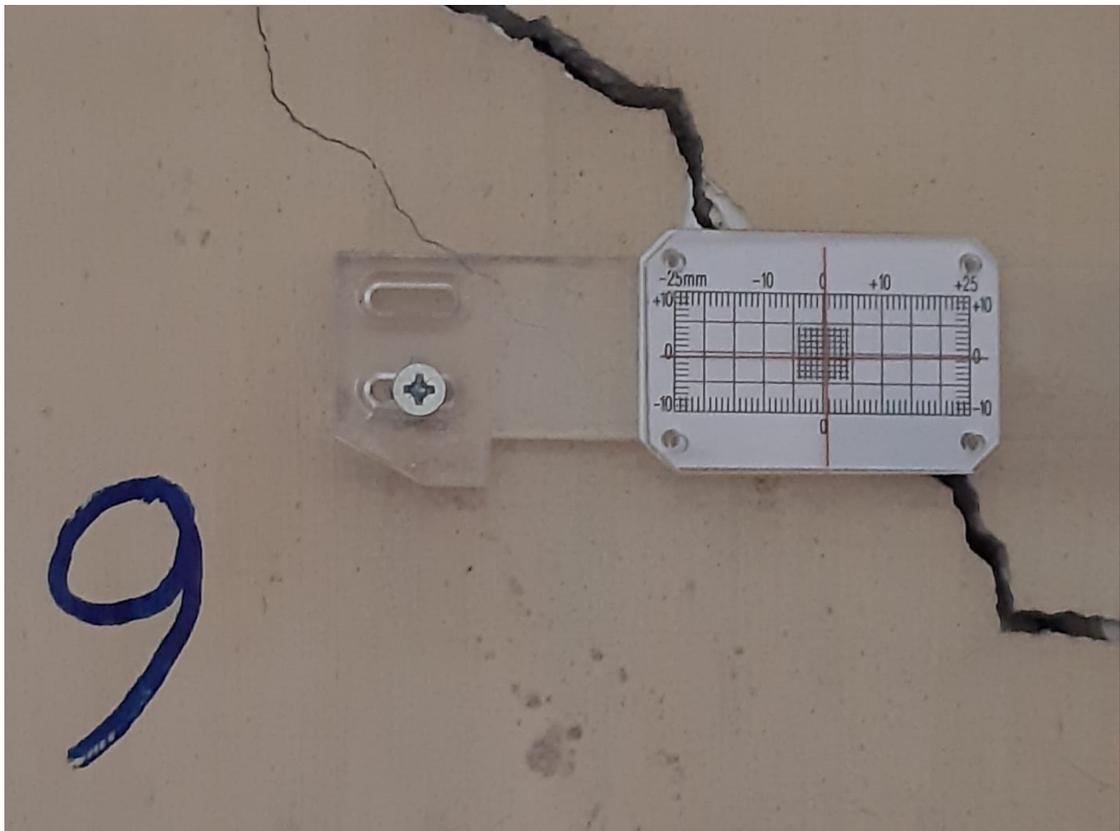
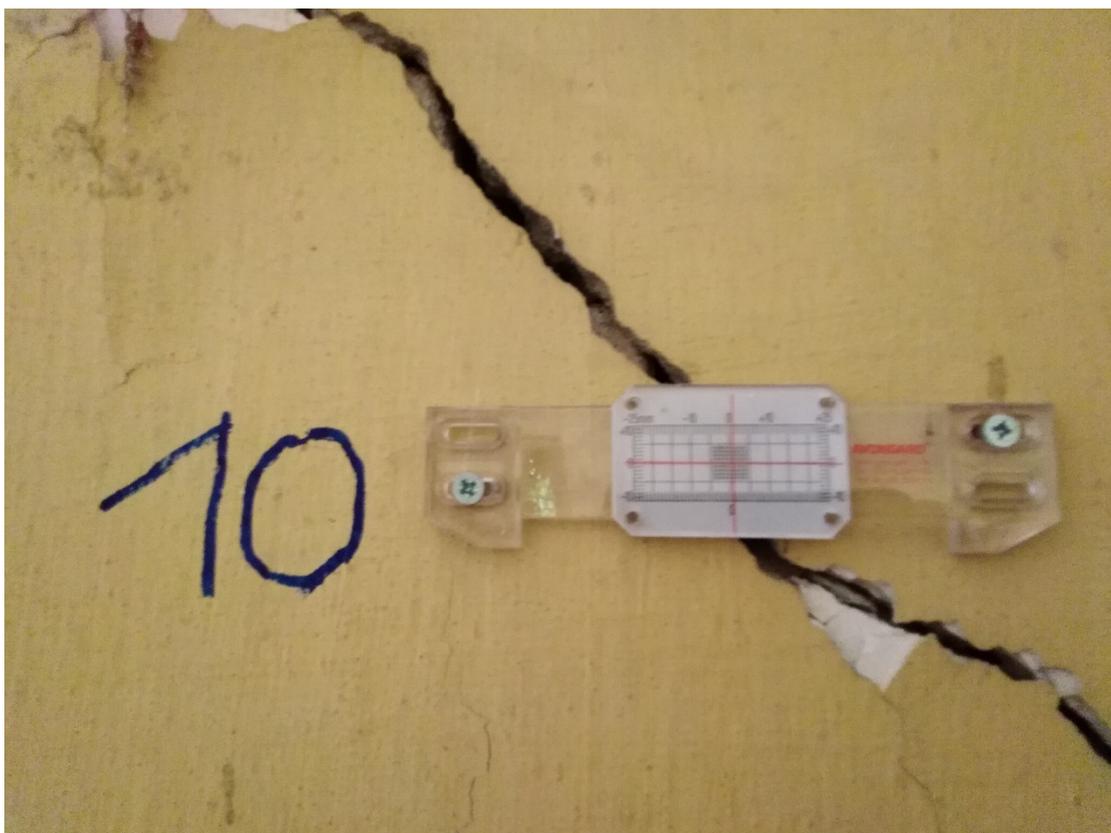
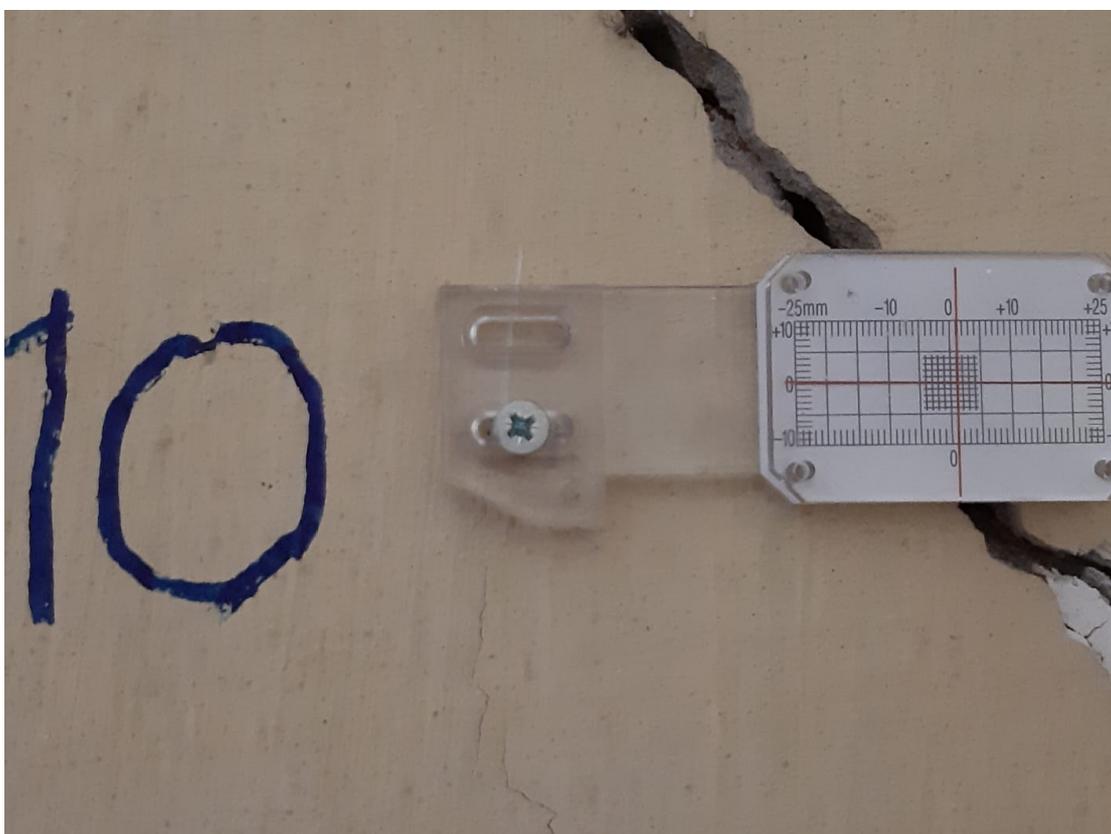
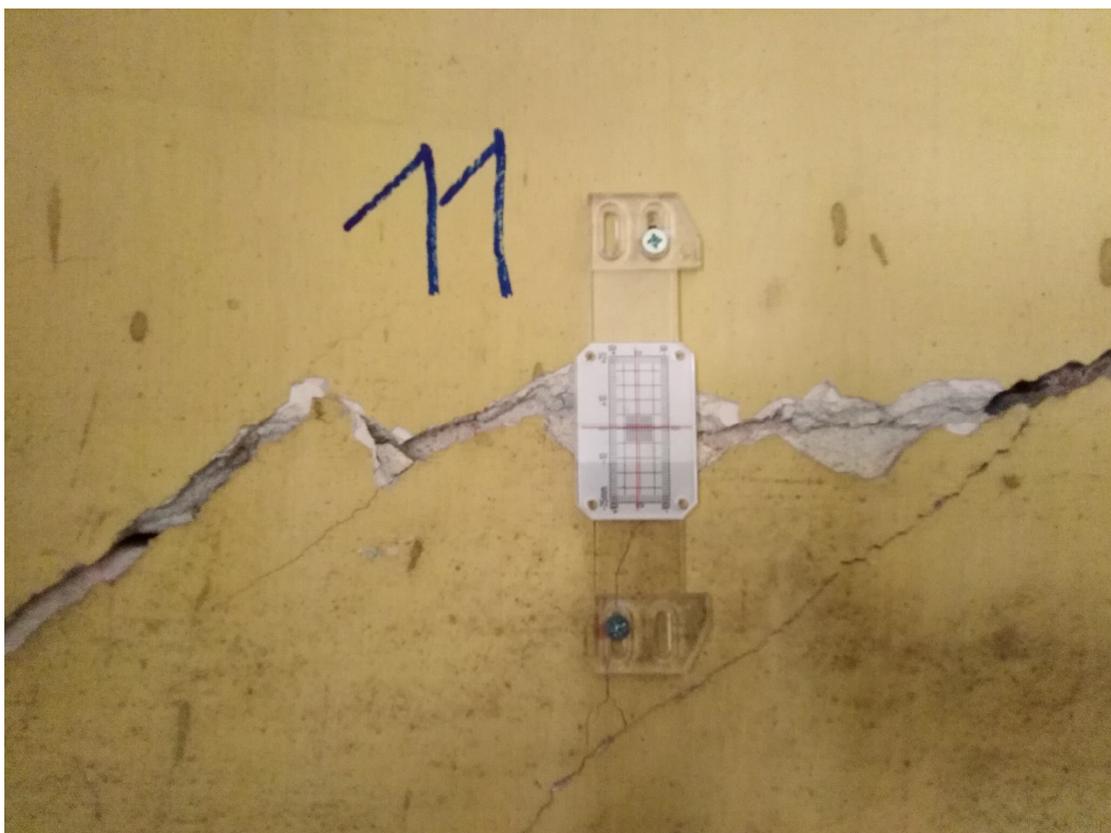
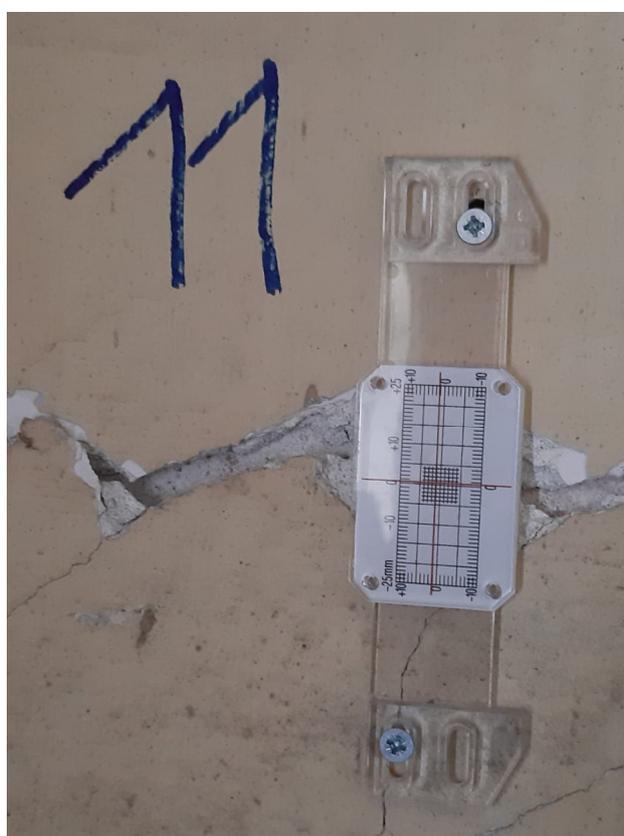
Le maniche sulle vie pubbliche (V. Fiume, V. Ormesano e V. Lobetto) non denotano novità appariscenti del quadro fessurativo. In particolare le basi, costituite da fessurimetri millimetrati posti all'ultimo piano della manica su V. Fiume e nella zona angolare tra V. Fiume e V. Ormesano, sono su valori non discosti da quelli registrati il

26 Settembre 2018: le foto dal n. 11 al n. 34 riportano un confronto delle letture effettuate nelle due occasioni.
