CITTA' DI RACCONIGI

Ex- Ospedale Psichiatrico di Racconigi

Padiglione Chiarugi

Relazione di sopralluogo in data 14 Luglio 2020

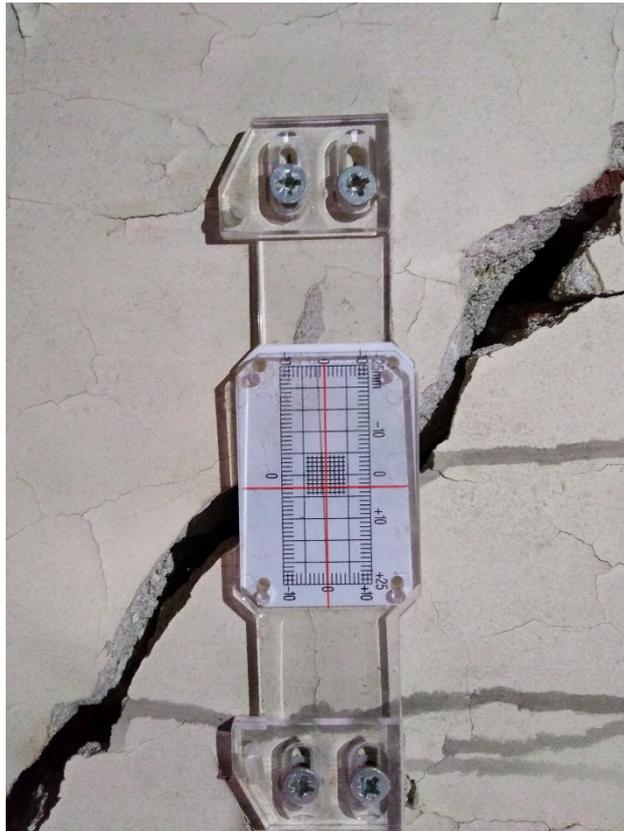
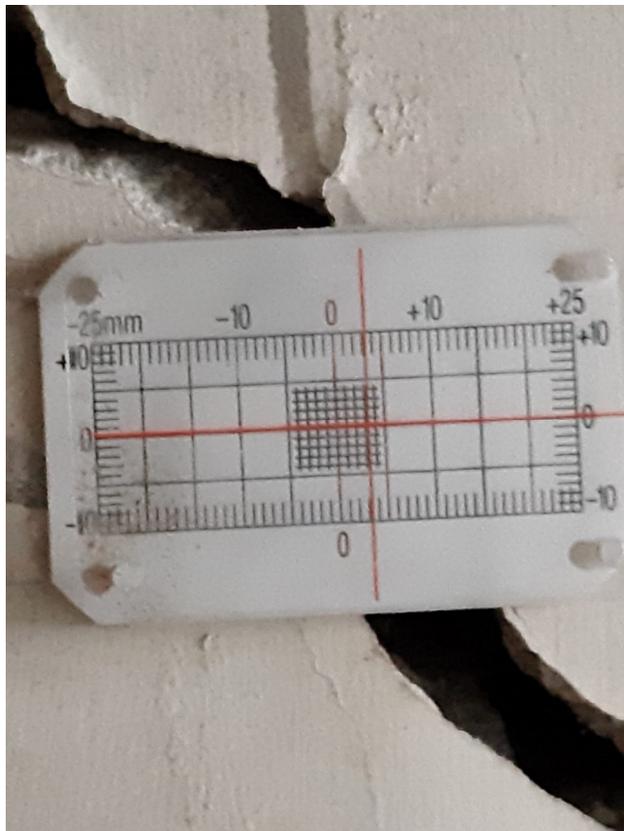
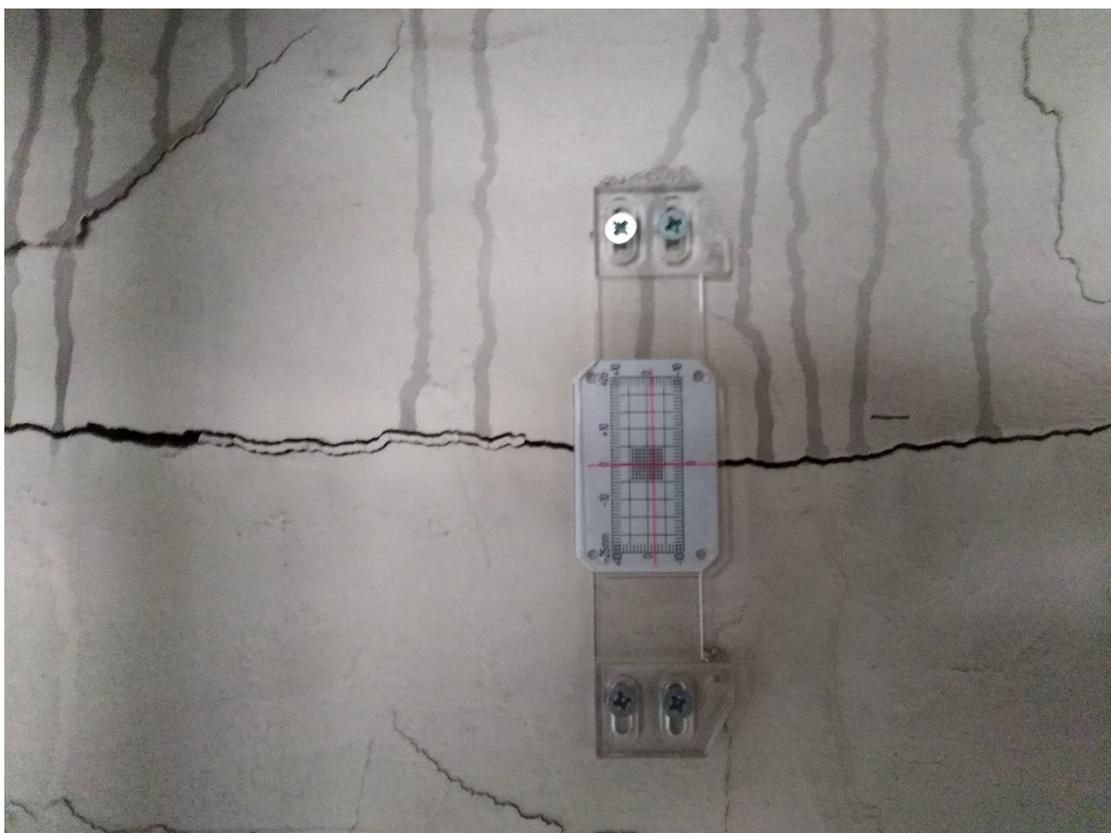
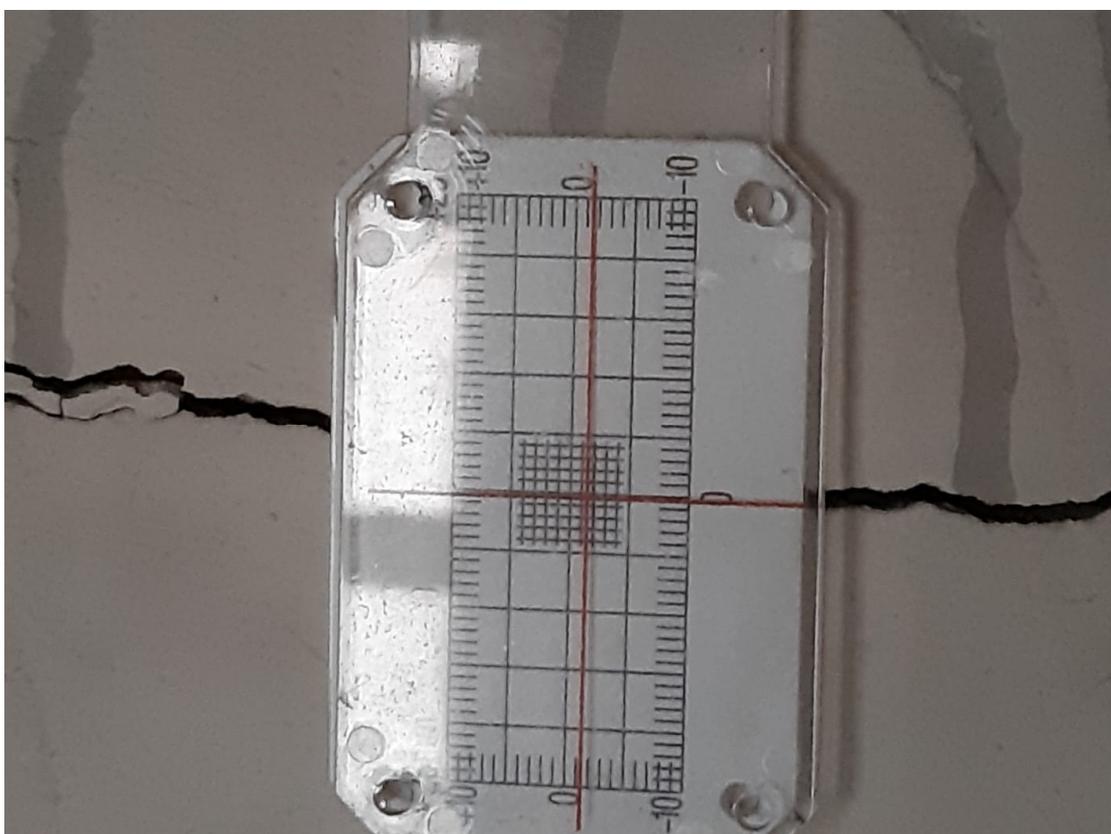
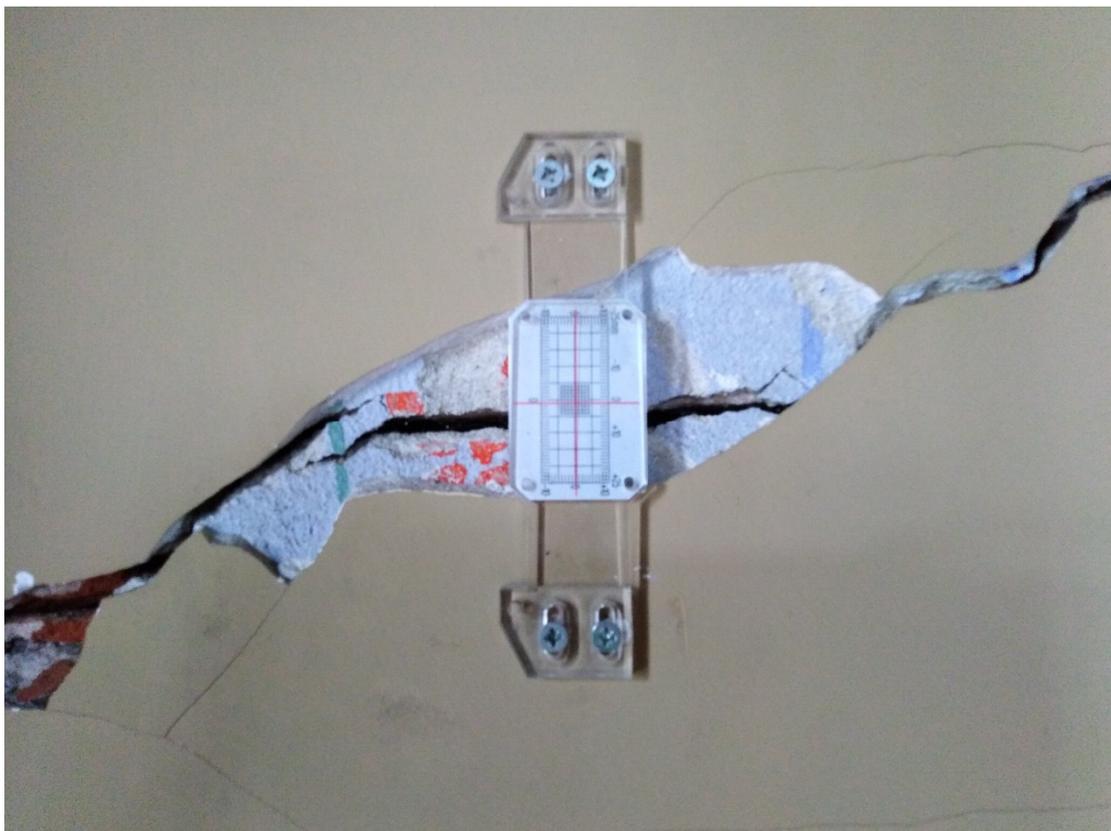
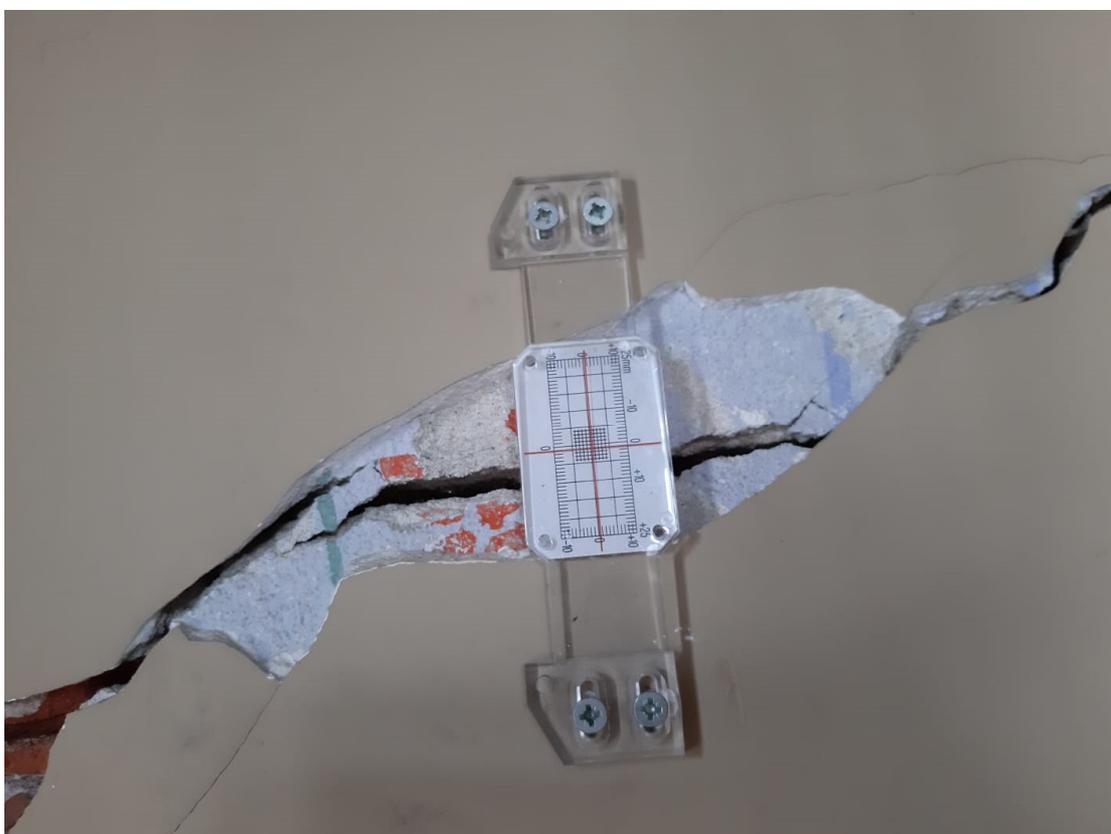
Le maniche sulle vie pubbliche (V. Fiume, V. Ormesano e V. Lobetto) non denotano novità appariscenti del quadro fessurativo. In particolare le basi, costituite da fessurimetri millimetrati posti all'ultimo piano della manica su V. Fiume e nella zona angolare tra V. Fiume e V. Ormesano, sono su valori non discosti da quelli registrati il

26 Settembre 2018: le foto dal n. 11 al n. 34 riportano un confronto delle letture effettuate nelle due occasioni.
