COMUNE DI RACCONIGI
(Prov. di Cuneo)

EX-OSPEDALE NEUROPSICHIATRICO

**OPERE PER LA MESSA IN SICUREZZA PROVVISORIA DEL FABBRICATO
DENOMINATO "CHIARUGI"**

Verbale n. 5 per il controllo della tesatura delle catene

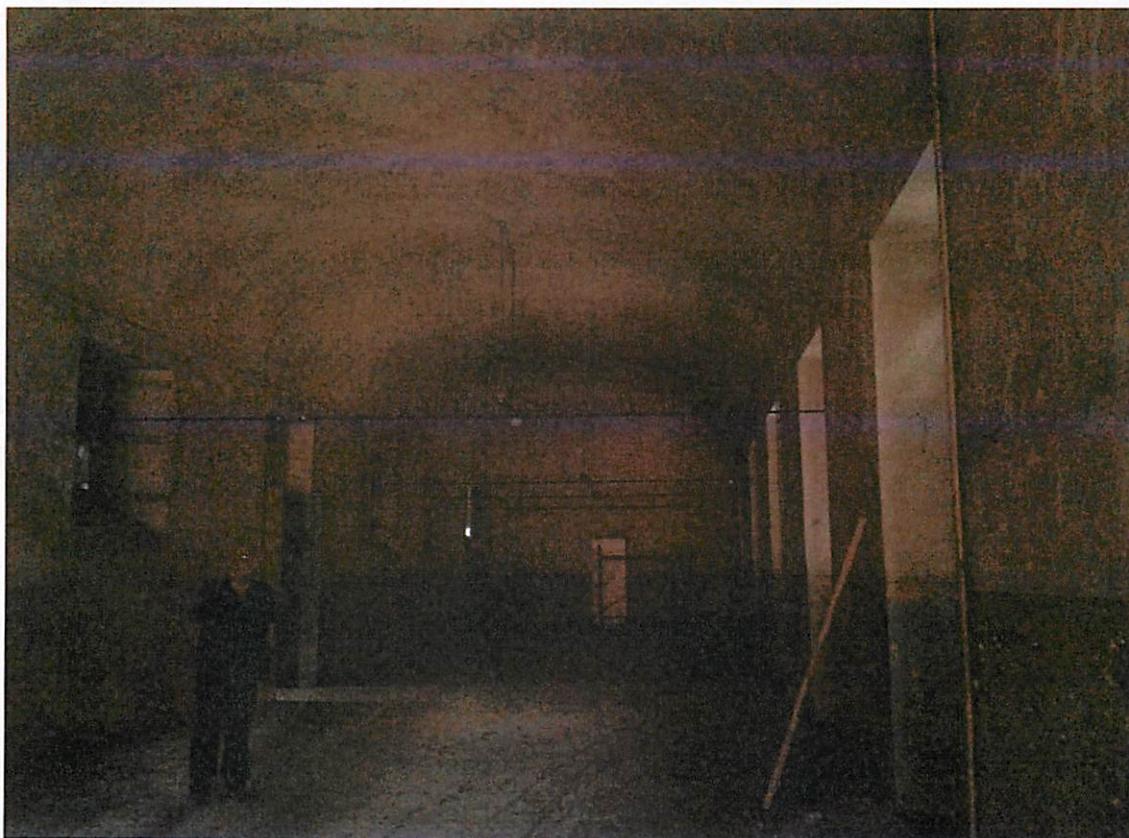
I tiranti posti in opera di recente sulla manica di V. Lobetto sono risultati tutti posti nella corretta tensione, salvo due casi in cui si è operata una modesta correzione (foto n. 1, 2).

Foto n. 1: Vista dei tiranti nella manica su V. Lobetto

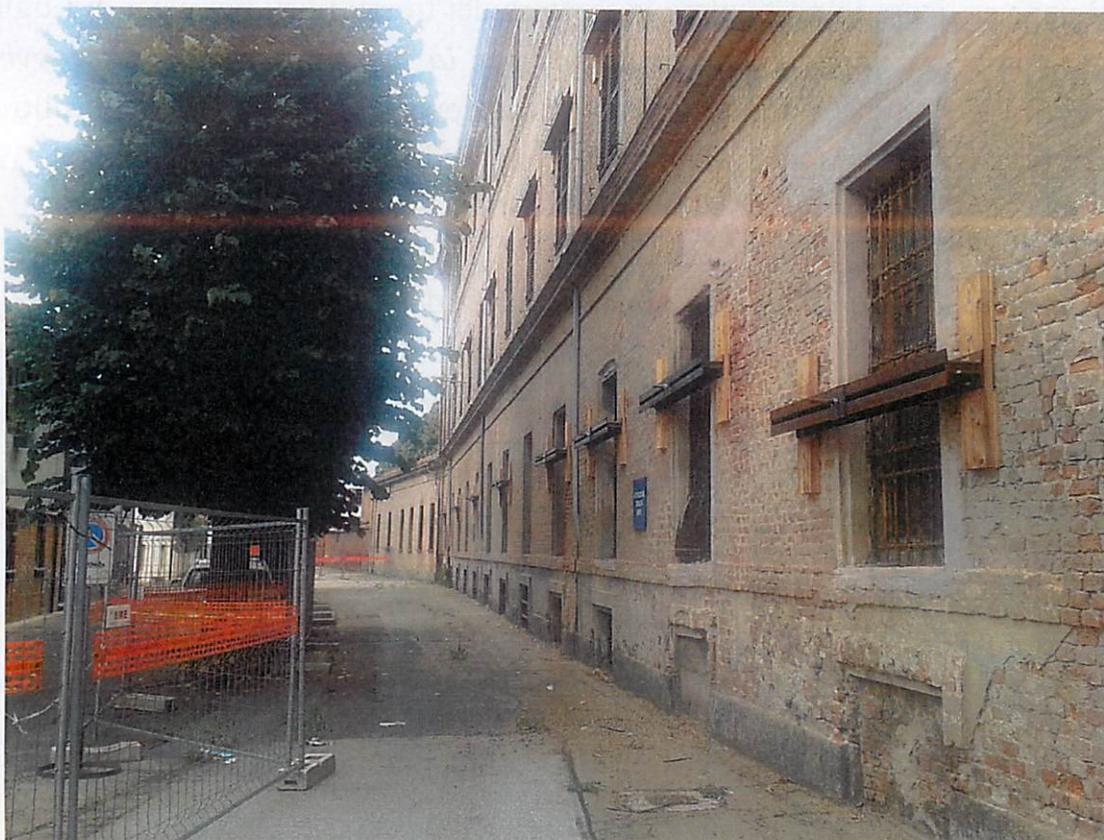
Foto n. 2: Vista dei capochiave su V. Lobetto

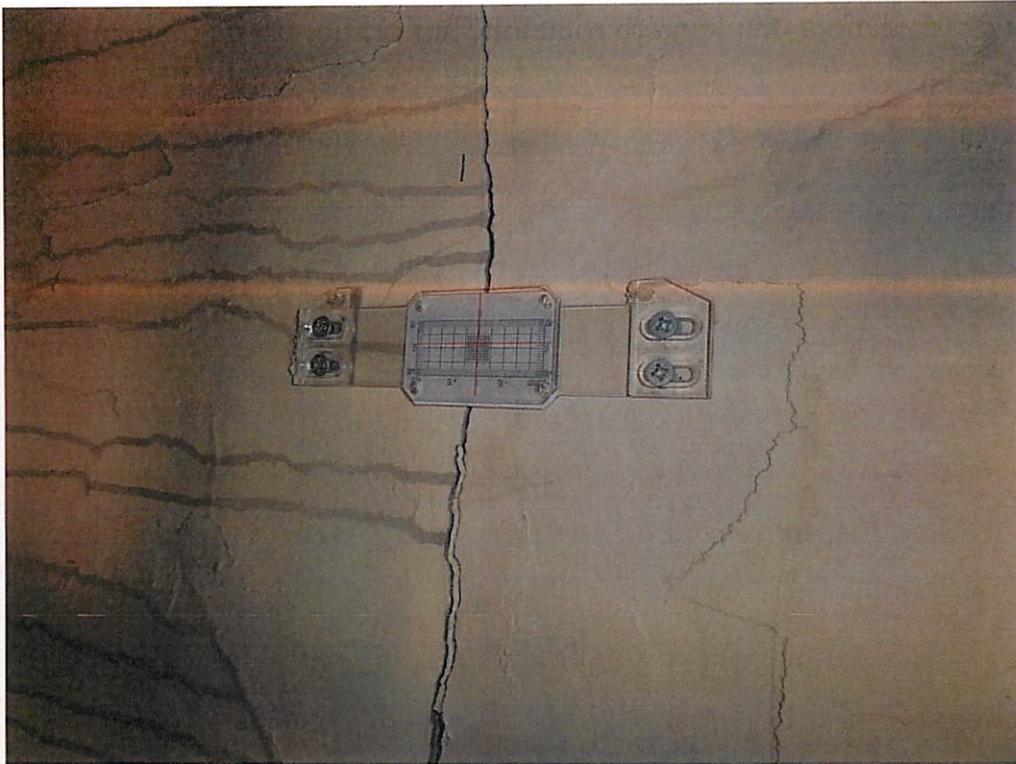
Foto n. 3: Base n. 12

- base n. 12: denota una traslazione verticale di circa 1 mm, prima mancante (foto n. 3;

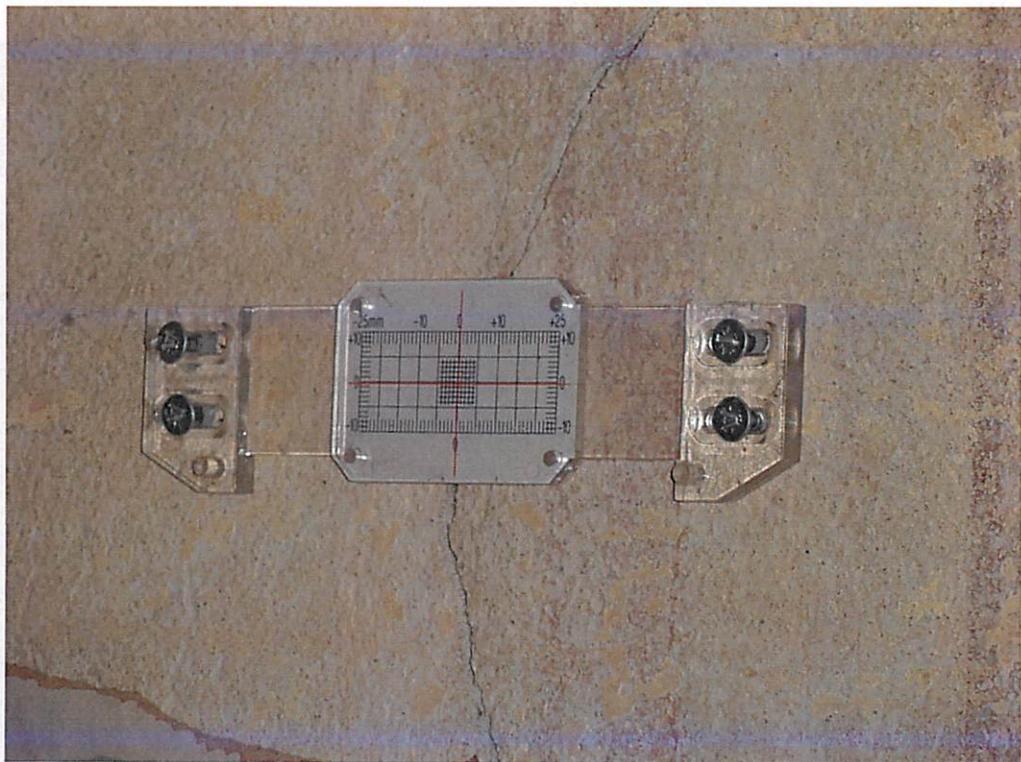
Foto n. 4: Base n. 13

- base n. 13: è sostanzialmente quiescente (foto n. 4);

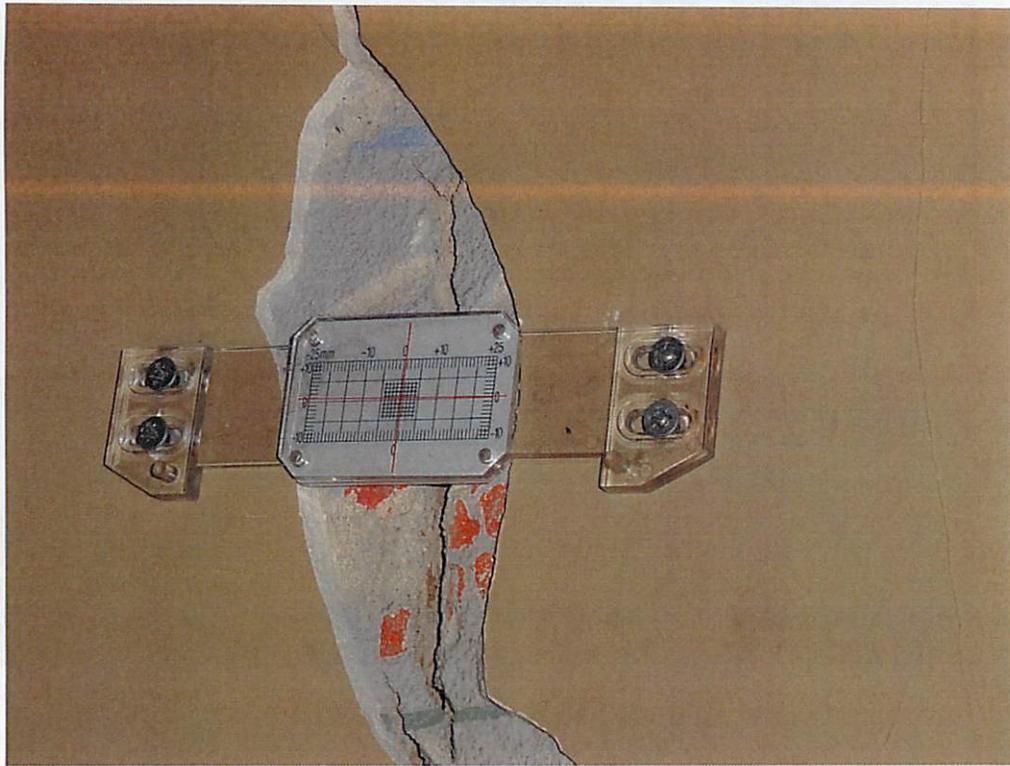
Foto n. 5: base n. 14

- base n. 14: denota una leggera rotazione antioraria, prima mancante (foto n. 5);

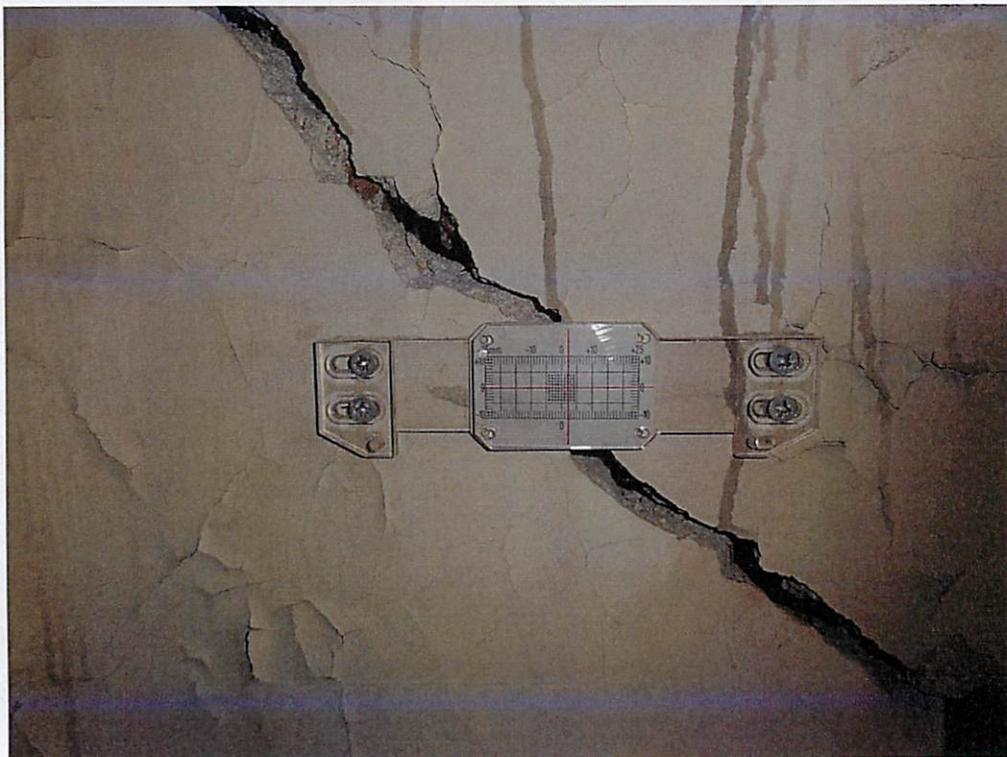
Foto n. 6: Base n. 15

- base n. 15: presenta una traslazione orizzontale di oltre 2 mm, già presente all'ultima ispezione (foto n. 6);

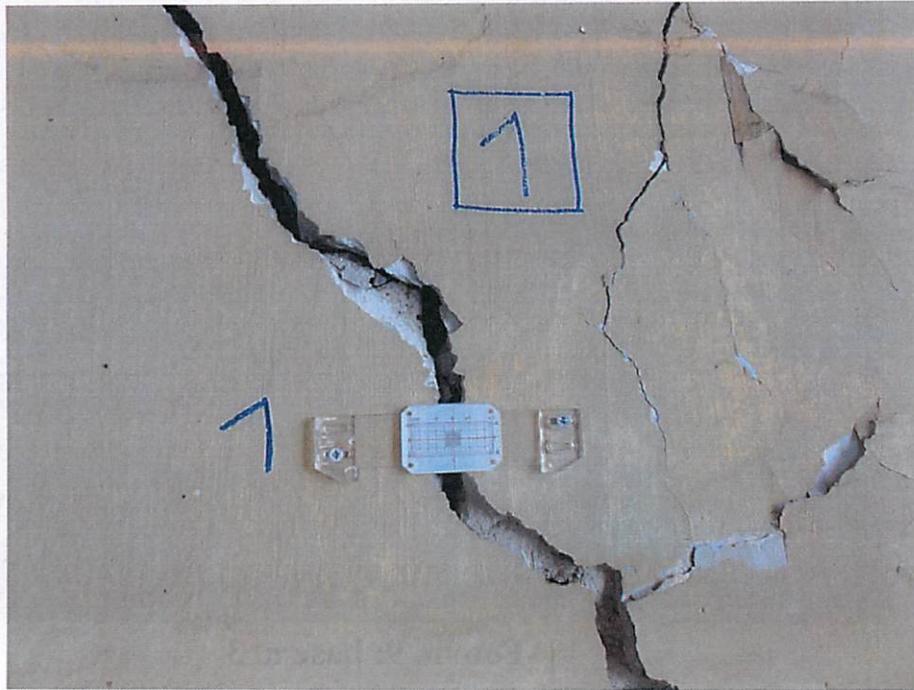
Foto n. 7: Base n. 1

- base n. 1: presenta una traslazione orizzontale di circa 1 mm, prima mancante (foto n. 7);

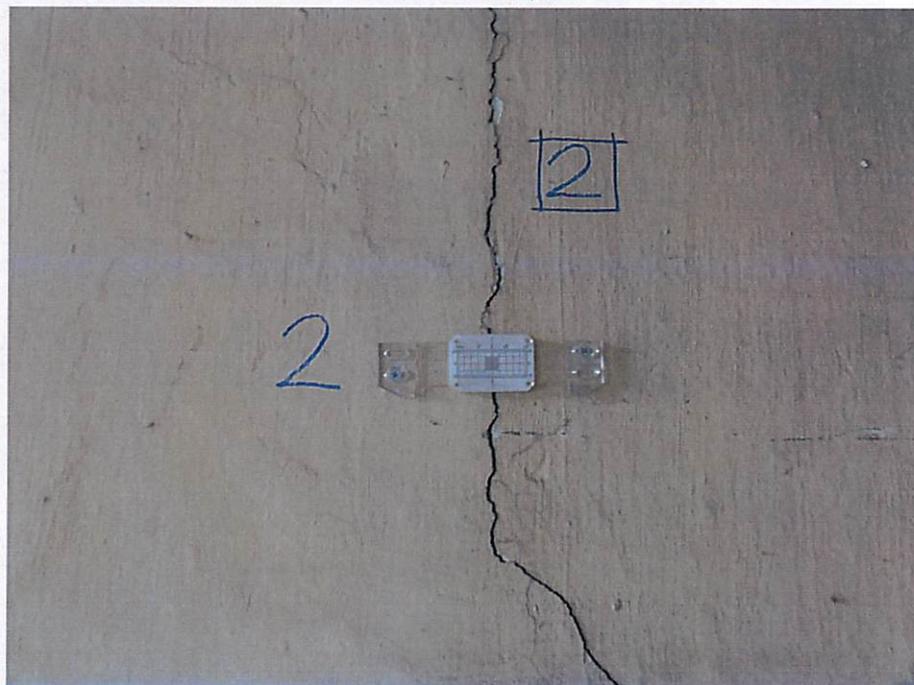
Foto n. 8: Base n. 2

- base n. 2: non presenta movimenti (foto n. 8);

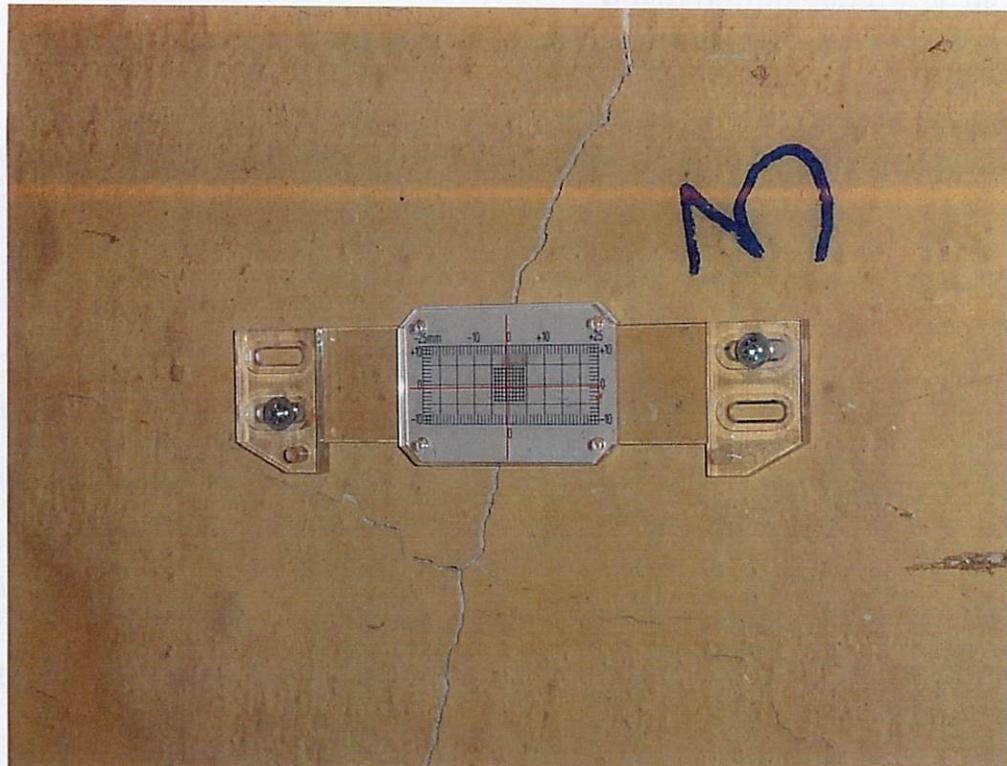
Foto n. 9: base n. 3

- base n. 3: presenta una traslazione orizzontale di circa 1 mm, prima mancante (foto n. 9);

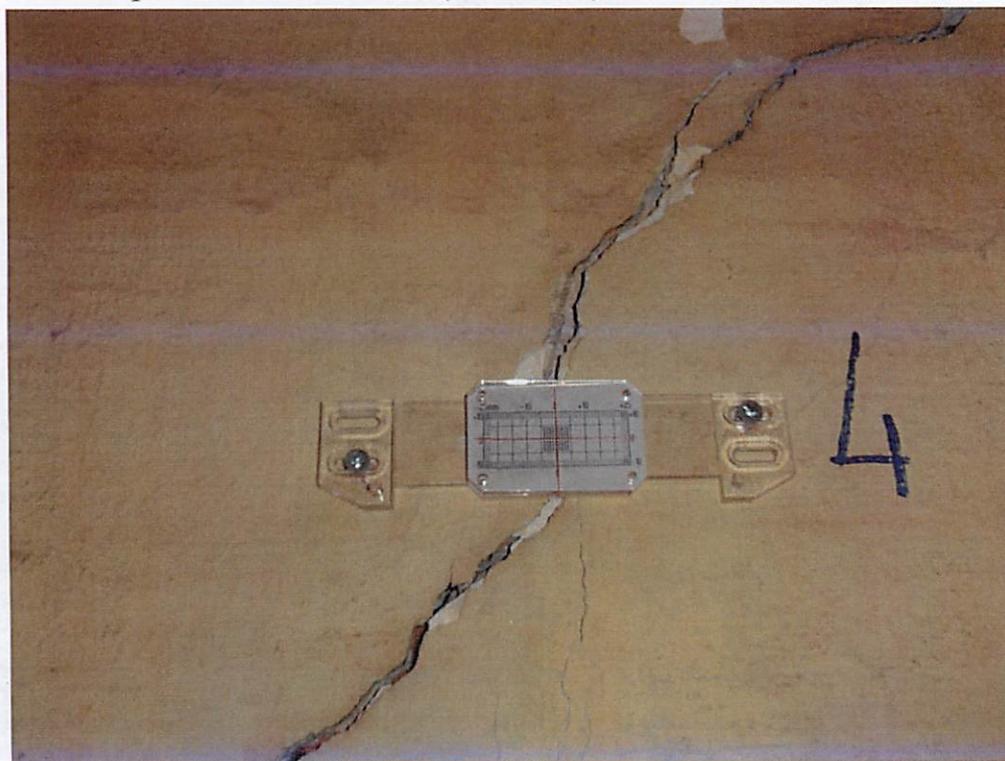
Foto n. 10: Base n. 4

- base n. 4: non presenta movimenti (foto n. 10);

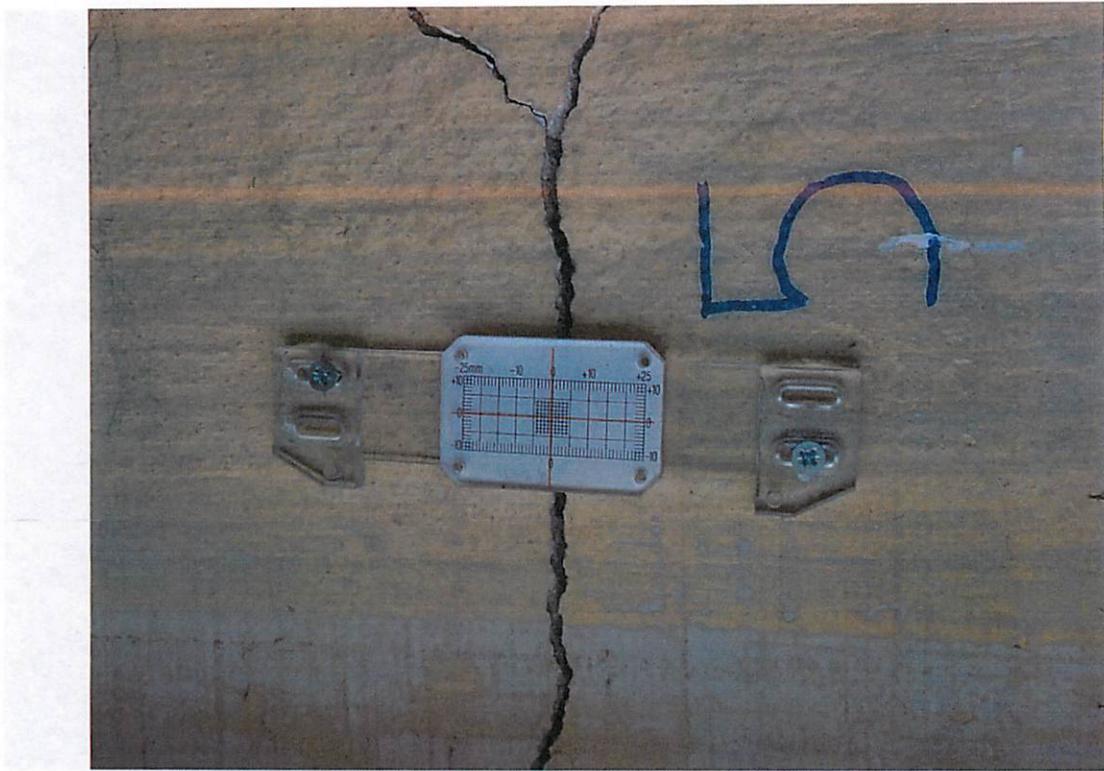
Foto n. 11: Base n. 5

- base n. 5: non presenta movimenti (foto n. 11);

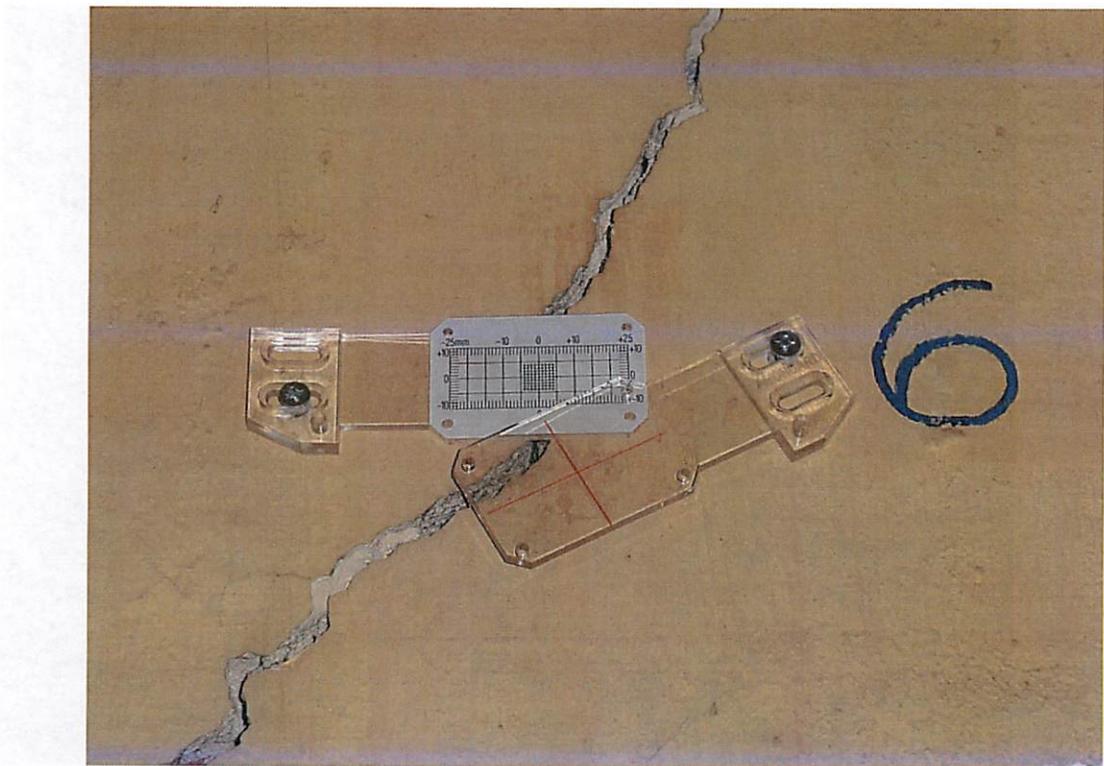
Foto n. 12: Base n. 6

- base n. 6: è uscita fuori sede, già documentata in precedenza (foto n. 12);

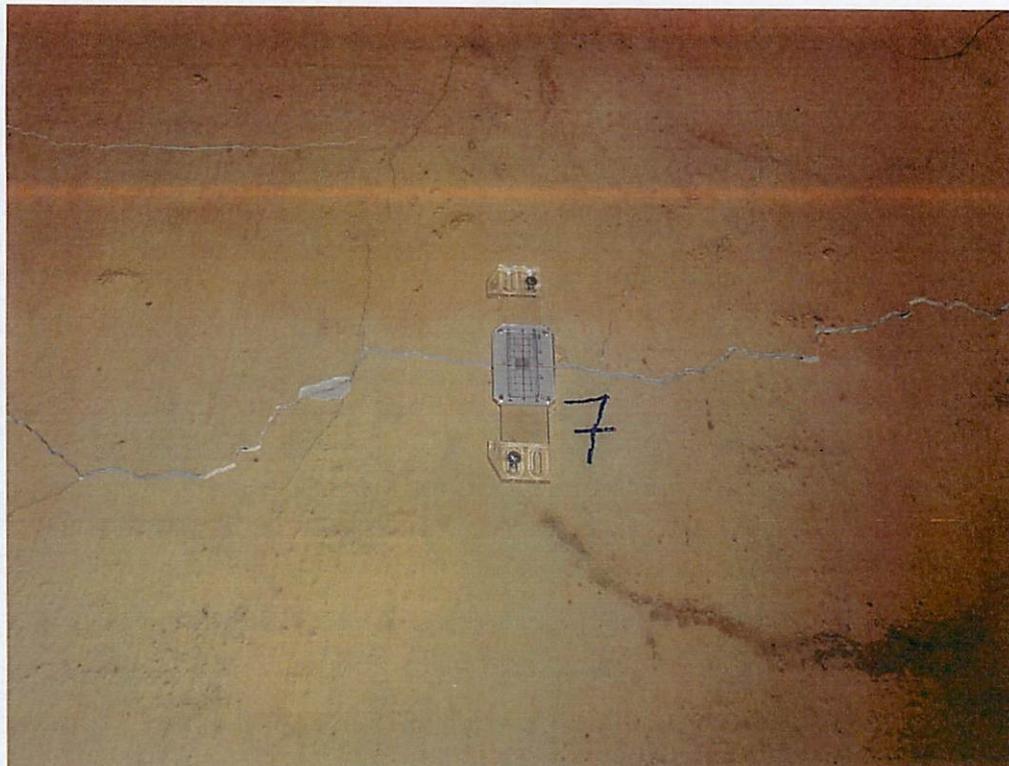
Foto n. 13: base n. 7

- base n. 7: presenta una traslazione verticale di circa 2 mm, prima mancante (foto n. 13);

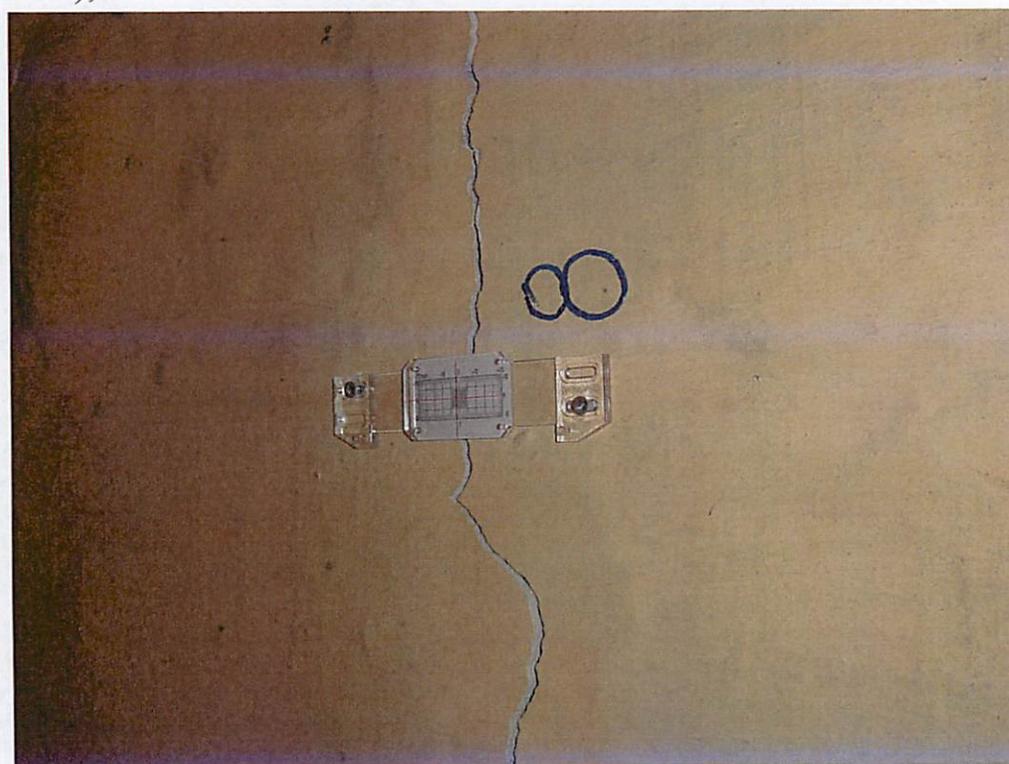
Foto n. 14: Base n. 8

- base n. 8: presenta una traslazione verticale di oltre 1 mm, prima mancante (foto n. 14);

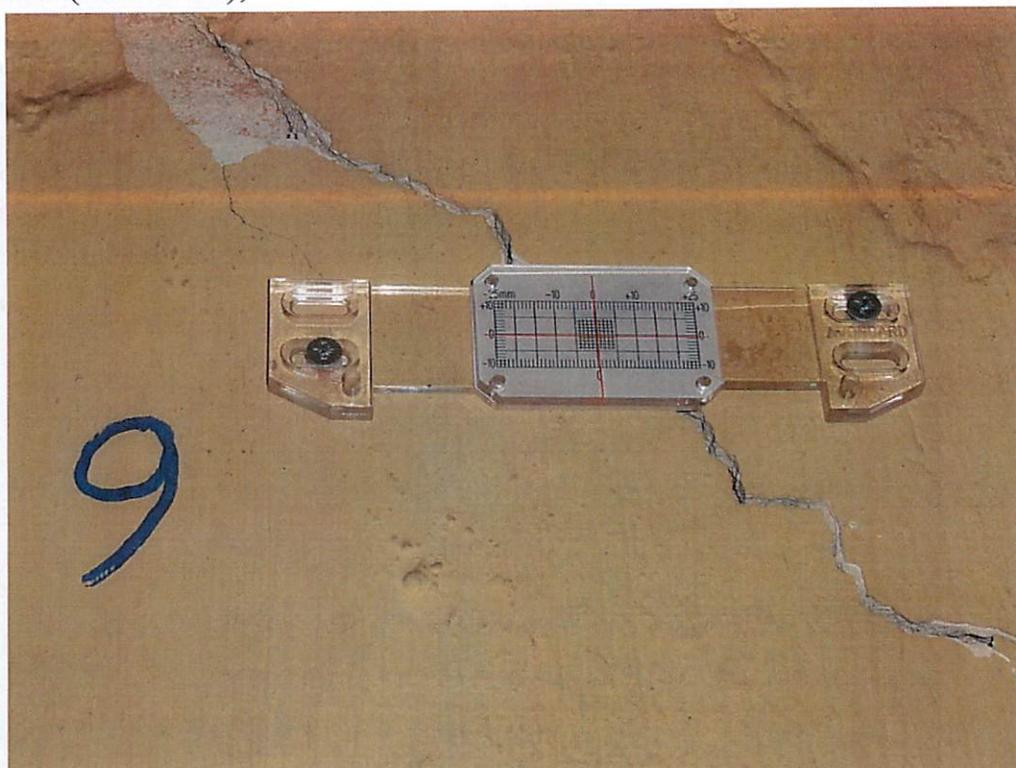
Foto n. 15: Base n. 9

- base n. 9: presenta una traslazione verticale di circa mezzo millimetro, prima mancante (foto n. 15);

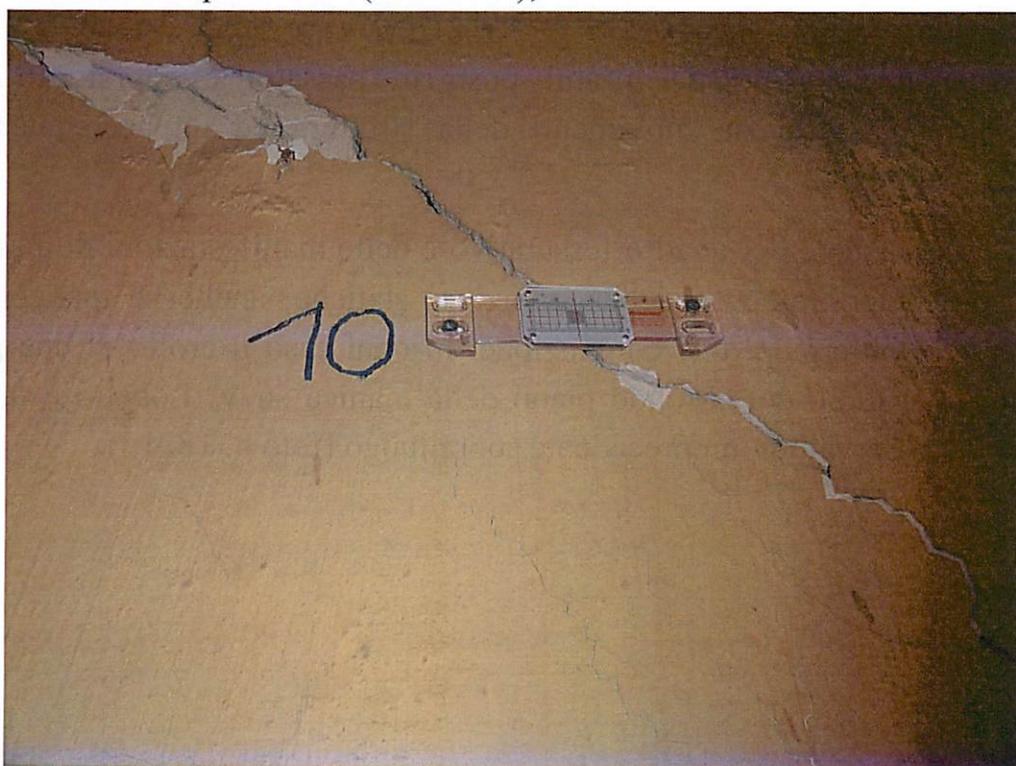
Foto n. 16: Base n. 10

- base n. 10: risulta quiescente (foto n. 16);

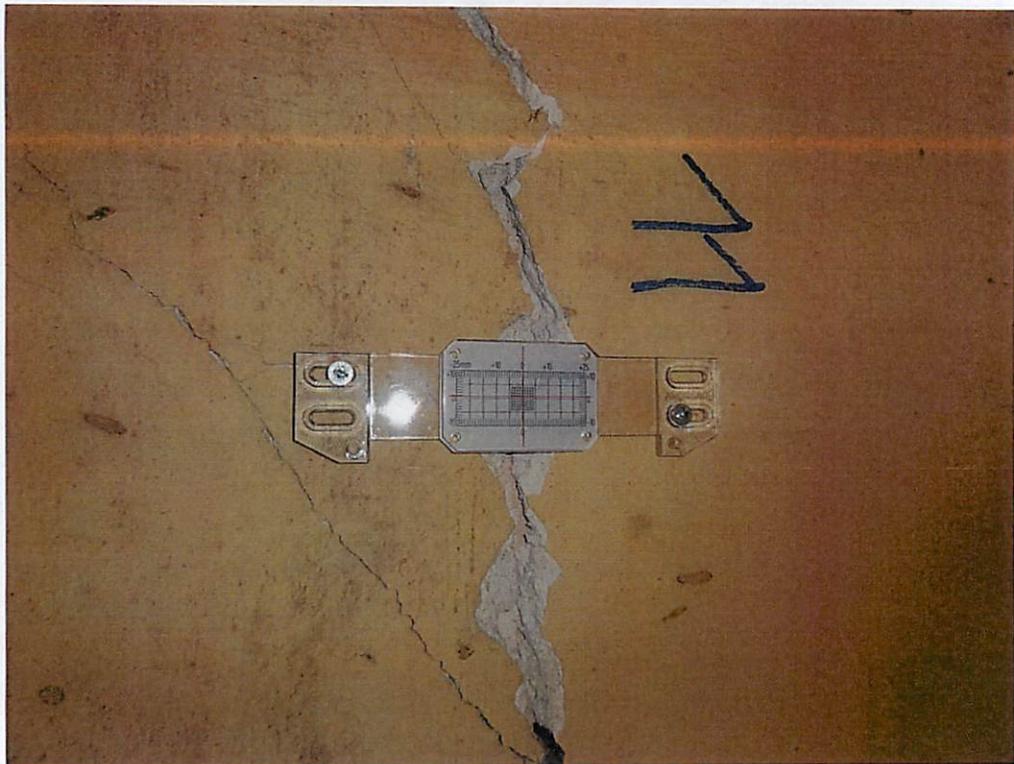
Foto n. 17: Base n. 11

- base n. 11: presenta una traslazione verticale di circa 1 mm, prima mancante (foto n. 17);

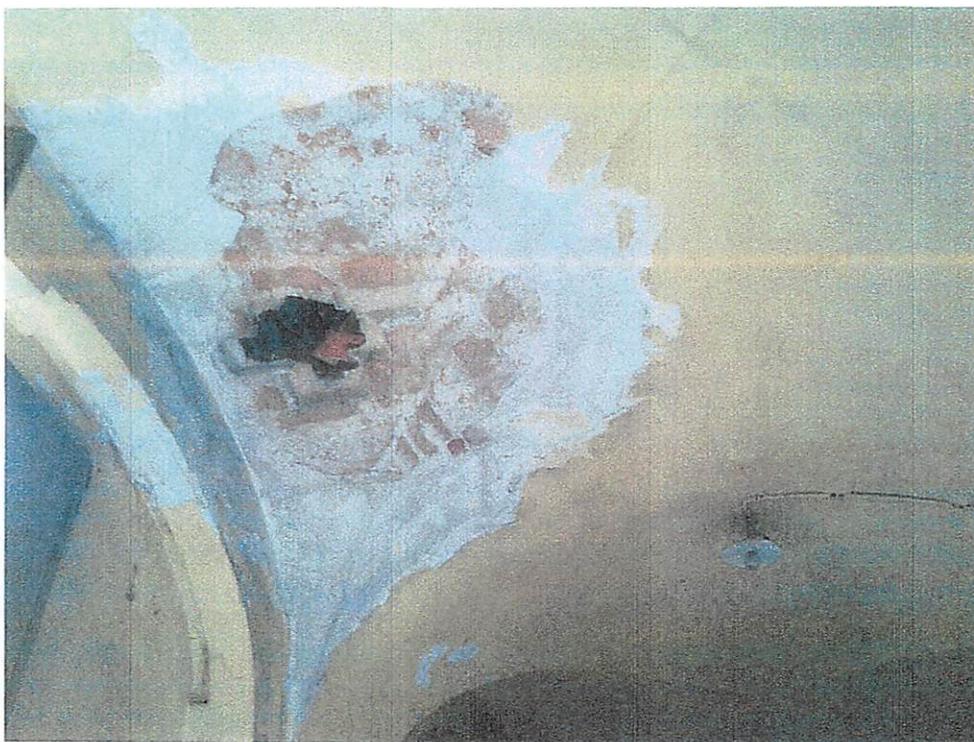
Anche l'osservazione del quadro fessurativo e delle manifestazioni di dissesto indica un ulteriore deterioramento delle condizioni statiche, anche se mancano riscontri oggettivi per confermare tale convinzione. In ogni caso il crollo di una porzione di voltina nel corridoio del secondo piano della manica su V. Lobetto è fatto recente, anche se già osservato in un precedente sopralluogo (foto n. 18, 19).

Foto n. 18: Crollo di una porzione di voltina nel corridoio del 2° piano , manica su V. Lobetto

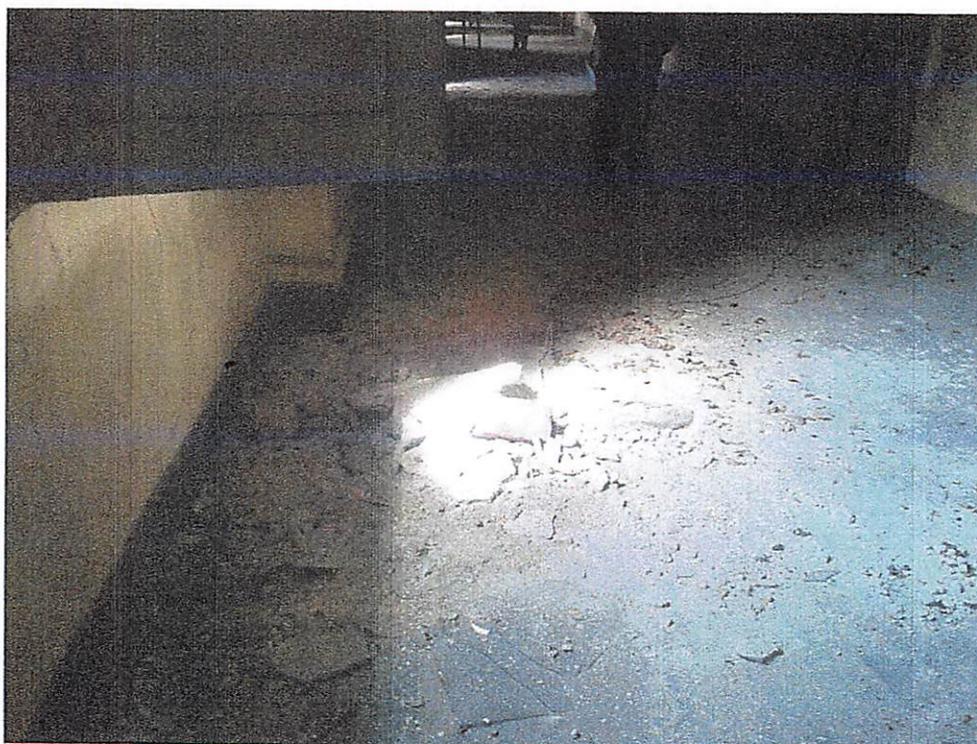
Foto n. 19: Detriti sul pavimento relativi al crollo di cui alla foto n. 18
