Ex- Ospedale Psichiatrico di Racconigi

Crollo di parte della facciata dell'avancorpo sul prospetto sud

Perizia tecnica

Cavallermaggiore, 23 Giugno 2016

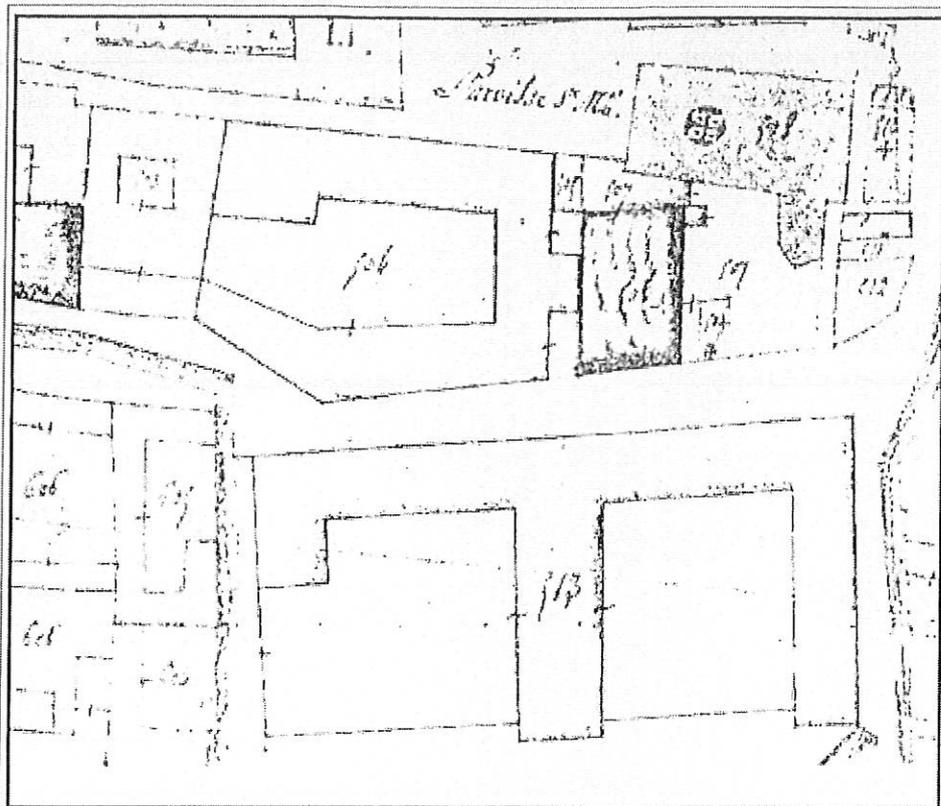
Fig. 4 - Particolare del Catasto francese di Racconigi: si nota la mancanza delle maniche a sud e parte della manica a ponente. Racconigi 1811-13, Ufficio Tecnico Comune di Racconigi.
